福島原発炉心で何が起きたか：1号機の場合

東北大学 流体科学研究所 圓山重直
(2011/5/29 作成)

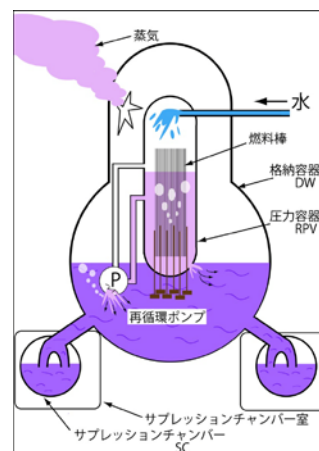
図1 1号機の破損状況模式図

(04:00) DW 内圧力が 0.88MPa となり、格納容器が破損した。その破損面積の等価直径は約 9cm。その大きさはこれ以後大きな変化はなかった。HTCRep. 15.2 参照。最初は DW 上部の破損が疑われたが、その後の漏水状況や水素爆発の影響が少ないことから、DW と SC を繋ぐ円筒との溶接面破壊が疑われる。この破損により、正門の放射線量が急速に増大する。この時点では、燃料棒の放射性ガスの放出が主であり、放射能放出はその後の 2 号機、3 号機に比べると格段に小さい。また、この時点ではジルカロイ反応は起きておらず、水素の放出はほとんどない。

15:36 建屋水素爆発。図 5 を見ると、この衝撃でも DW 開口部の面積は変化していない。また、放射線強度も全く変化していないことが分かる。今後の検証が待たれるが、水素爆発の爆圧はそれほど大きくなかったのかもしれない。このことから、DW の開口部は爆発の影響が受けにくい箇所が発生していることが想像される。また、後日、水棺作業において格納容器の水漏れが発覚し、1 号機の漏水が格納容器下部にあることが明らかとなったことから、破損部は DW と SC を繋ぐ円筒部との溶接箇所が疑われる。

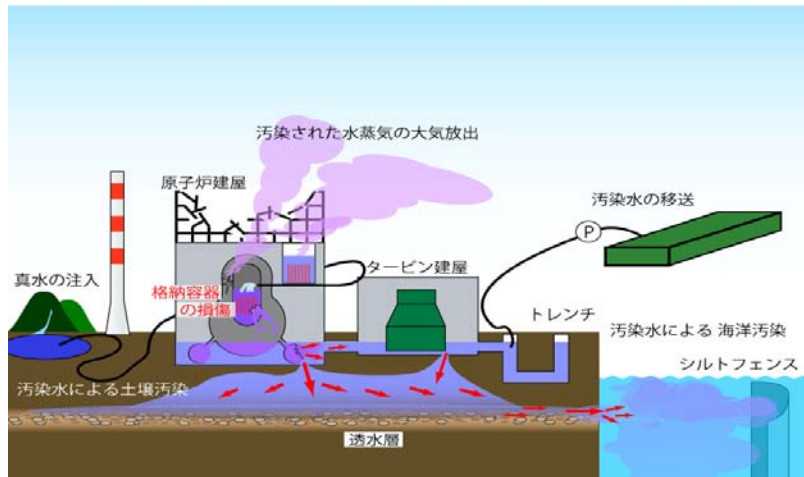
図2 放射能放出の現状(5月22日現在) (Rep.15.2)

現在は、図2に示すように、全ての原子炉で相変わらず汚染水と汚染水蒸気を放出している。特に汚染水はプルトニウムやストロンチウムを含んでいる可能性が高い。原子炉建屋地下に溜まった水が配管や地下の透水層を介してタービン建屋や海に漏出している。外部からの水投入を増やしているので、汚染水が増え続けている。海への汚染水漏出も完全に止まっているとは言い難い。

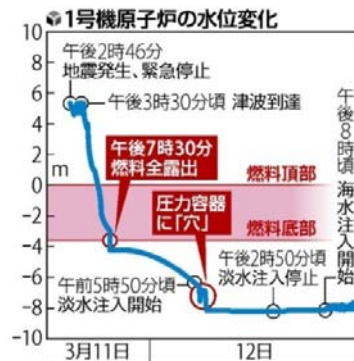
図3 5月15日報道のメルトダウンシナリオ (5月15日読売新聞)

図3は、5月15日に報道された1号機のメルトダウンシナリオである。(1)津波発生直後から冷却機能が全停止し、(2)炉心の崩壊熱によって压力容器(RPV)の圧力が上昇し、(3)逃がし安全弁(SRV)が自動作動して蒸気を放出する。そのため、(4)崩壊熱相当分の炉内水が失われ燃料棒の露出が始まる。(4)炉内が高温になるとジルカロイ-水蒸気反応で燃料棒が溶融する。その間も水が蒸発し、(5)炉心が完全空だき状態となる。(6)溶融した燃料棒は压力容器に穴を開け、いわゆるメルトダウンを起こす。電源停止後4時間で燃料棒が完全露出など、急激に現象が進行している。

これは、もっともシビアなケースを想定したワーストケースと考えられる。実際の原子炉でこの現象が起こったのだろうか。もし、このシナリオ通りの現象が起きたとすると、溶けた燃料が格納容器に落ちていることになる。燃料溶融時に水が存在しないので、压力容器の融点を超えるからだ。当時の水注入量では初期の崩壊熱を吸収することは不可能であった。いわば「焼け石に水」である。

実際は、スクラム(緊急停止)直後に非常用冷却復水器系(IC)が作動して冷却を行っている。また、3時間ほどの中断があったが、18:30には再びICを起動して、作動確認の蒸気放出を確かめている。図3の解析モデルでは、水位計や圧力計は全て壊れている前提で計算していると思われる。後述するが、水位計は燃料棒が露出しRPV内が過熱蒸気で満たされるまでは正常に動作していると考えられる。圧力計も3月20日前後の高温になる前はかなりの確率で正しい値を出していると推定される。

その前提でメルトダウンシナリオを検証する。SLVの蒸気放出のみで水位低下が起こったとすると、炉心溶融が起こるまではRPV内は7MPaを維持していると考えられる。実際はRPV内に水が存在するのに圧力が急激に低下している。これは、RPVもしくはRPVと繋がっている他の部位が破損したことを示している。完全に炉心がドライアウトした状態では、核反応初期で発熱量の大きい燃料ペレットが堆積すると、いわゆるチャイナシンドロームが起こる。この場合は、RPVの穴はもっと大きく、かつ、一番下に穴が開いているので水が溜まらない。その条件では、Rep. 16.1で解説したその後の炉心の挙動が説明できない。

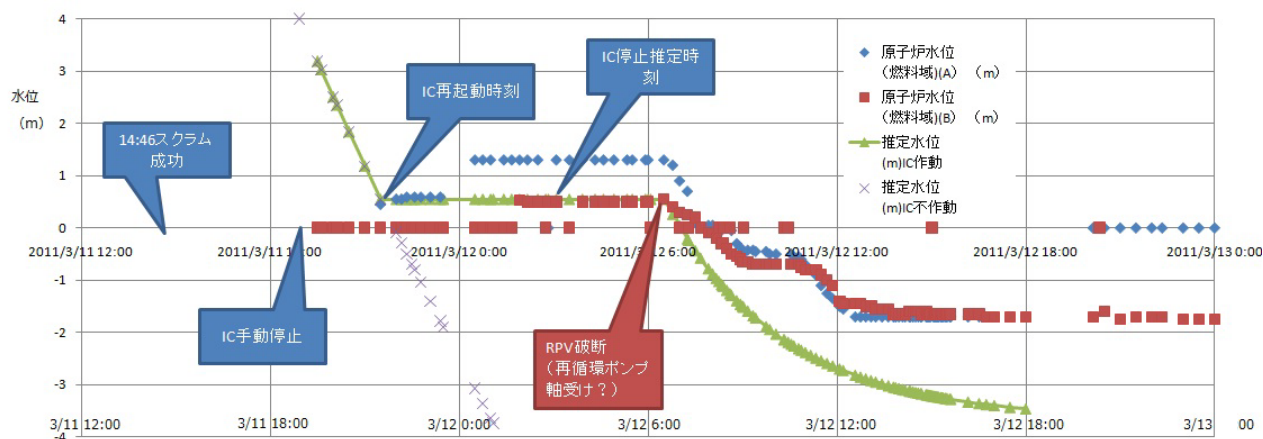
図4 1号機の压力容器内水位の変化

図4は、事故時から13日0時までの水位の変化を示している。図中には、著者の原子炉破損シナリオに基づいてシミュレーションした推定水位の値も併記してある。水位は燃料棒上端を0mとして示してある。事故初期の水位データはないが、2号機の水位データを見ると4m程度あったと推定される。ICの手動停止により、一端RPV内温度と圧力が上昇し、SLVが自動開放して蒸気を格納容器ドライウエル(DW)に放出し直線的に水位が下がる。18:25にICを手動停止してから30後にSRVが初めて解放されたと考えられると、崩壊熱と蒸発の関係からIC再起動の21:30には水位が0.5mとなり実測値と一致する。

この時期の炉内圧力データが 2:45 に 1 点だけ有り、絶対圧で 0.9MPa であった。その時の飽和温度は 175°C である。IC はこの温度で運転されていたと仮定した。その後、供給水が枯渇して IC が停止する。再び温度と圧力が増大する。水位の変化から 6:30 頃に RPV のどこかが破断したと考えられる。その時 RPV 圧力が 8MPa に達し、再循環ポンプの軸受け部から破損したと考えた。この破断圧力は原子炉の強度を考えると妥当である。再循環ポンプ軸受けは強度的にも弱いところであり、かつ RPV 底部より更に下に設置されているので水の静圧も余分にかかる。破断後は B 系の水面計の指示値が A 系に比べて低いので、B 系近傍にある再循環ポンプの破損が疑われる。

Rep. 14.2 の解析手法によると、破損断面の等価直径は約 5cm と推定される。Rep. 15.2 で示したように、この大きさは破断後大きな変化はない。この頃は、水面はちょうどシュラウドの上端近辺にあるので、シュラウドからジェットノズルの隙間を通して先ず水が逆流し放出され、その後蒸気が逆流し蒸発が続いたと推定される。この場合、RPV 内の水は一挙に放出されず、蒸発熱とバランスして減少していく。

図 4 を見ると、実測値の液面と推定値はよく一致している。ただし、推定値は水の投入がない場合を仮定しており、実際の水面降下より多めに見積もっている。実測値は段階的に液面が減少しているが、これは、断続的に注入された水の影響であると考えられる。水投入時間との相関性の検証が待たれる。燃料棒が水面から出ると、液面下の燃料棒のみが水の蒸発に関与し、上部の発熱は蒸気の加熱に使われる。図 4 は水面下の燃料棒蒸発のみを考慮している。そのため、RPV 上部は高温の加熱蒸気で満たされ、液面計の基準水が蒸発し測定精度が次第に不正確になっていく。上部の高温蒸気のためにジルカロイ-水蒸気反応によって水素が生成され破損断面から DW に放出される。本解析では、ジルカロイ反応による発熱は考慮していない。

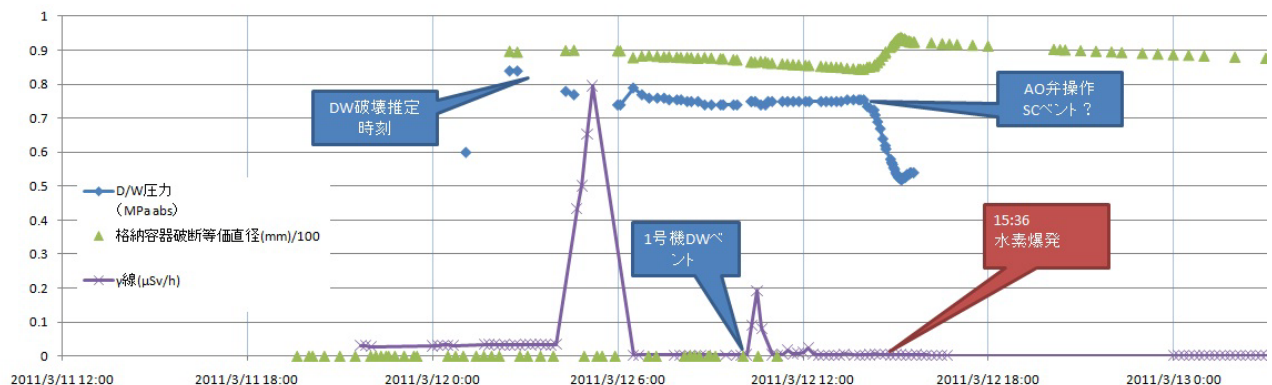
図 6 圧力容器ドライウエル内の圧力の変化と破断開口部面積

逃がし安全弁（SRV）の自動開放によって DW の圧力は徐々に上昇している。DW 圧力が 0.84MPa から 0.74MPa に減少したときに、DW が破損したと考えられる。このとき、図 5 に示すように、周囲の放射線強度が著しく上がっていることから、破損時刻は 12 日 4 時と推定される。Rep. 14.2 の手法により、破損断面積を計算すると等価直径が約 9cm である。Rep. 16.1 に示したように、この大きさは、現在まで大きな変化はないことから、**原子炉格納容器の破損は事故のごく初期に発生した**。それ以前にも放射線強度が増えており、21 時に 1 号機立ち入り禁止となった。その原因については不明である。

10:07 に DW のベントを行った。その作業で周囲の放射線強度が上昇している。しかし、なぜか DW の圧力は変化していない。少量のガスをサブプレッションチャンパーの水を通さずに放出したことも考えられる。この頃、格納容器の破損部から水素を含んだ水蒸気が放出され続けている。

14:10 に A0 を弁操作して、SC を介してベント開始し、DW の圧力が低下した。このベントは SC の水を通したので、周囲への放射能放出は極めて少なかった。開口部から DW より水蒸気と水素の放出が続く。ベントにより見かけ上の破壊開口部面積が増大した。
