福島原発炉心で何が起きたか：1号機の場合

東北大学 流体科学研究所 圓山重直

(2011/5/29 作成)

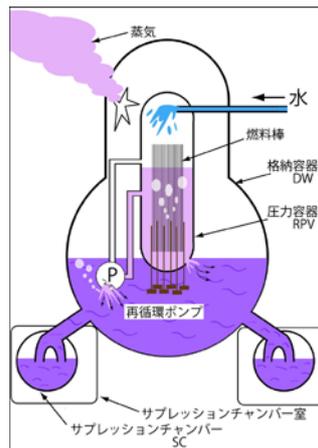
図1 1号機の破損状況模式図

原子炉格納容器は事故のごく初期の 3 月 12 日午前 4 時頃に破損した。その大きさは等価直径で 9cm 程度であり、その後、大きさは大きく変わっていない。12 日午後に起きたドライアウトとジルコニア-水蒸気反応で生じた水素はその隙間から放出され 12 日 15 時の水素爆発となった。報道されている大規模なメルトダウンは起きておらず、燃料は瓦礫状態で压力容器下部に堆積している。炉心破壊のタイミングも報道よりかなり遅いが、1 号機の炉心破壊は 12 日でほぼ修了し、後は水冷却を続けている。海水の注入時期やベントのタイミングなどは 1 号機の事故に本質的な影響を及ぼしていない。現場の職員はよく検討した。シビア-アクシデントの本格的な訓練とマニュアルがなかったと推定されるので初動で事故を押さえることができなかった。

(本図は概略で破損状況を正確には記述していないことに注意されたい。)

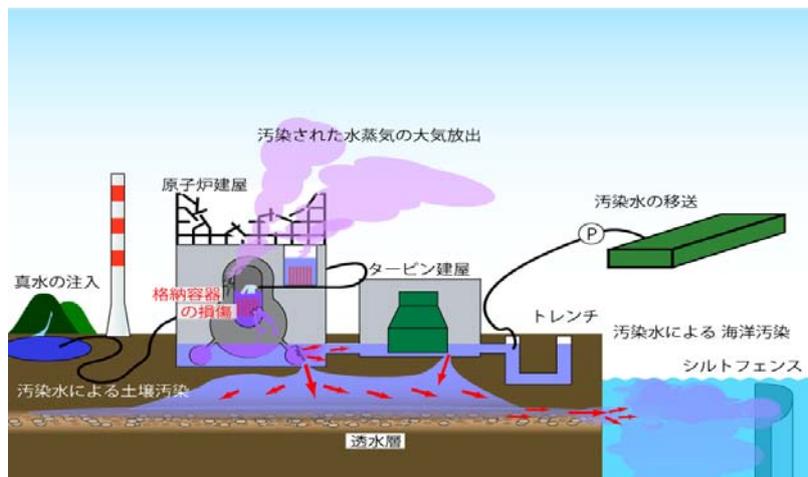
図2 放射能放出の現状(5月22日現在) (Rep.15.2)

現在は、図2に示すように、全ての原子炉で相変わらず汚染水と汚染水蒸気を放出している。特に汚染水はプルトニウムやストロンチウムを含んでいる可能性が高い。原子炉建屋地下に溜まった水が配管や地下の透水層を介してタービン建屋や海に漏出している。外部からの水投入を増やしているので、汚染水が増え続けている。海への汚染水漏出も完全に止まっているとは言い難い。

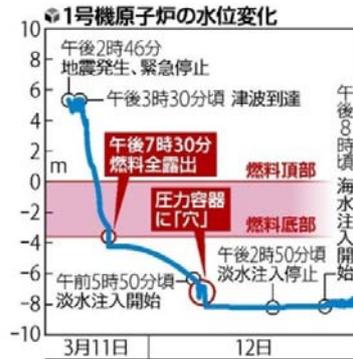
図3 5月15日報道のメルトダウンシナリオ (5月15日読売新聞)

図3は、5月15日に報道された1号機のメルトダウンシナリオである。(1)津波発生直後から冷却機能が全停止し、(2)炉心の崩壊熱によって压力容器 (RPV) の圧力が上昇し、(3)逃がし安全弁 (SRV) が自動作動して蒸気を放出する。そのため、(4)崩壊熱相当分の炉内水が失われ燃料棒の露出が始まる。(4)炉内が高熱になるとジルカロイ-水蒸気反応で燃料棒が溶解する。その間も水が蒸発し、(5)炉心が完全空だき状態となる。(6)溶解した燃料棒は压力容器に穴を開け、いわゆるメルトダウンを起こす。電源停止後4時間で燃料棒が完全露出など、急激に現象が進行している。

これは、もっともシビアなケースを想定したワーストケースと考えられる。実際の原子炉でこの現象が起こったのだろうか。もし、このシナリオ通りの現象が起きたとすると、溶けた燃料が格納容器に落ちていることになる。燃料溶解時に水が存在しないので、压力容器の融点を超えるからだ。当時の水注入力では初期の崩壊熱を吸収することは不可能であった。いわば「焼け石に水」である。

その前提でメルトダウンシナリオを検証する。SLVの蒸気放出のみで水位低下が起こったとすると、炉心溶解が起こるまではRPV内は7MPaを維持していると考えられる。実際はRPV内に水が存在するのに圧力が急激に低下している。これは、RPVもしくはRPVと繋がっている他の部位が破損したことを示している。完全に炉心がドライアウトした状態では、核反応初期で発熱量の大きい燃料ペレットが堆積すると、いわゆるチャイナシンドロームが起こる。この場合は、RPVの穴はもっと大きく、かつ、一番下に穴が開いているので水が溜まらない。その条件では、Rep. 16.1で解説したその後の炉心の挙動が説明できない。

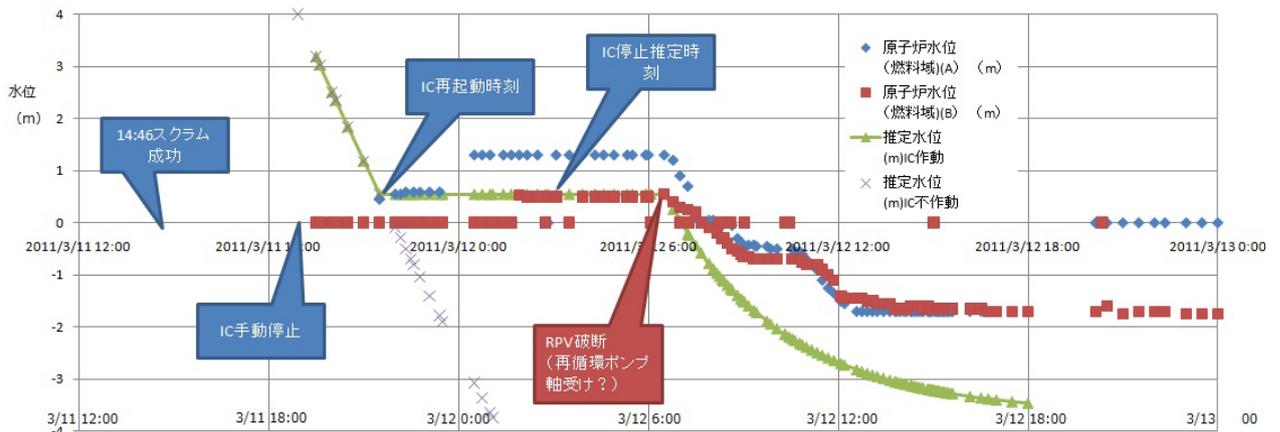
図4 1号機の压力容器内水位の変化

図4は、事故時から13日0時までの水位の変化を示している。図中には、著者の原子炉破損シナリオに基づいてシミュレーションした推定水位の値も併記してある。水位は燃料棒上端を0mとして示してある。事故初期の水位データはないが、2号機の水位データを見ると4m程度あったと推定される。ICの手動停止により、一端RPV内温度と圧力が上昇し、SLVが自動開放して蒸気を格納容器ドライウエル(DW)に放出し直線的に水位が下がる。18:25にICを手動停止してから30後にSRVが初めて解放されたと考えられると、崩壊熱と蒸発の関係からIC再起動の21:30には水位が0.5mとなり実測値と一致する。

この時期の炉内圧力データが2:45に1点だけ有り、絶対圧で0.9MPaであった。その時の飽和温度は175°Cである。ICはこの温度で運転されていたと仮定した。その後、供給水が枯渇してICが停止する。再び温度と圧力が増大する。水位の変化から6:30頃にRPVのどこかが破断したと考えられる。その時RPV圧力が8MPaに達し、再循環ポンプの軸受け部から破損したと考えた。この破断圧力は原子炉の強度を考えると妥当である。再循環ポンプ軸受けは強度的にも弱いところであり、かつRPV底部より更に下に設置されているので水の静圧も余分にかかる。破断後はB系の水面計の指示値がA系に比べて低いので、B系近傍にある再循環ポンプの破損が疑われる。

Rep. 14.2の解析手法によると、破損断面の等価直径は約5cmと推定される。Rep. 15.2で示したように、この大きさは破断後大きな変化はない。Rep. 14.2に示したように、この直径はあくまでも等価直径であり、破損断面積の合計を示している。破損部は複数でも良いし円形である必要はない。むしろ円形の穴が開いているわけではないことに注意されたい。この頃は、水面はちょうどシュラウドの上端近辺にあるので、シュラウドからジェットノズルの隙間を通して先ず水が逆流し放出され、その後蒸気が逆流し蒸発が続いたと推定される。この場合、RPV内の水は一挙に放出されず、蒸発熱とバランスして減少していく。

図4を見ると、実測値の液面と推定値はよく一致している。ただし、推定値は水の投入がない場合を仮定しており、実際の水面降下より多めに見積もっている。実測値は段階的に液面が減少しているが、これは、断続的に注入された水の影響であると考えられる。水投入時間との相関性の検証が待たれる。燃料棒が水面から出ると、液面下の燃料棒のみが水の蒸発に関与し、上部の発熱は蒸気の加熱に使われる。図4は水面下の燃料棒蒸発のみを考慮している。そのため、RPV上部は高温の加熱蒸気で満たされ、液面計の基準水が蒸発し測定精度が次第に不正確になっていく。上部の高温蒸気のためにジルカロイ-水蒸気反応によって水素が生成され破損断面からDWに放出される。本解析では、ジルカロイ反応による発熱は考慮していない。

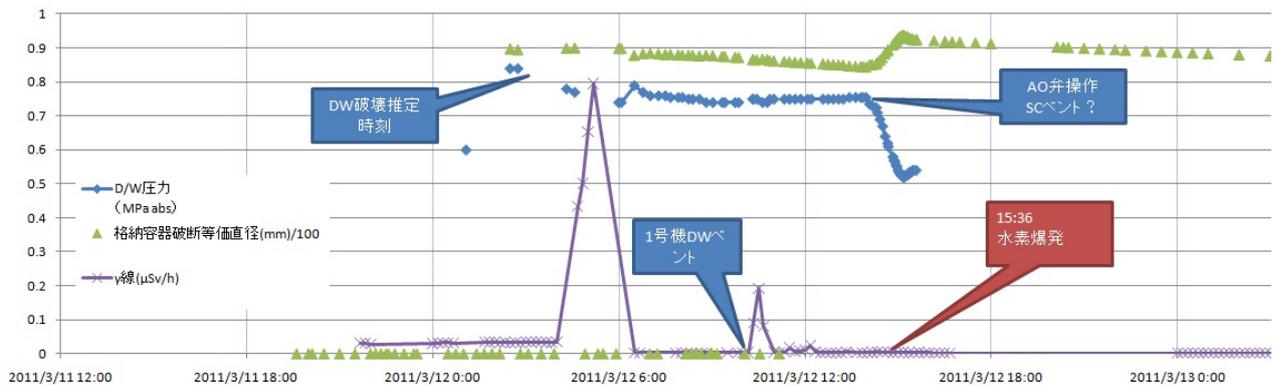
図 6 圧力容器ドライウエル内の圧力の変化と破断開口部面積 (ただし 12 日 5:00 以前の放射線強度はグレイ表示)

逃がし安全弁 (SRV) の自動開放によって DW の圧力は徐々に上昇している。DW 圧力が 0.84MPa から 0.74MPa に減少したときに、DW が破損したと考えられる。このとき、図 6 に示すように、周囲の放射線強度が著しく上がっていることから、破損時刻は 12 日 4 時と推定される。図 6 では、急激な上昇が見られているが、これは 5:10 以前のデータがグレイで標記されているためであり、実際はこの 1/1000 の値となる。つまり、4:00 以前は約 $0.065 \mu\text{Sv/h}$ だった放射線量がこのときから $5 \mu\text{Sv/h}$ に急上昇し、10:07 のベントまでほぼ一定の値となっている。このことは、4:00 以後から一定の水蒸気放出が続いていたことを示しており、4:00 破損の裏付けとなっている。Rep. 14.2 の手法により、破損断面積を計算すると等価直径が約 9cm である。Rep. 16.1 に示したように、この大きさは、現在まで大きな変化はないことから、

10:07 に DW のベントを行った。その作業で周囲の放射線強度が上昇している。しかし、なぜか DW の圧力は変化していない。少量のガスをサプレッションチャンバーの水を通さずに放出したことも考えられる。この頃、格納容器の破損部から水素を含んだ水蒸気が放出され続けている。

14:10 に A0 を弁操作して、SC を介してベント開始し、DW の圧力が低下した。このベントは SC の水を通したので、周囲への放射能放出は極めて少なかった。開口部から DW より水蒸気と水素の放出が続く。ベントにより見かけ上の破壊開口部面積が増大した。

15:36 原子炉建屋水素爆発。図 6 を見ると、この衝撃でも DW 開口部の面積は変化していない。また、放射線強度も全く変化していないことが分かる。今後の検証が待たれるが、水素爆発の爆圧はそれほど大きくなかったのかもしれない。このことから、DW の開口部は爆発の影響が受けにくい箇所で発生していることが想像される。また、後日、水棺作業において格納容器の水漏れが発覚し、1 号機の漏水が格納容器下部にあることが明らかとなったことから、破損部は DW と SC を繋ぐ円筒部との溶接箇所が疑われる。
