放射線データによる原子炉事象の検証

東北大学 流体科学研究所 圓山重直

(2011/10/13 改訂)

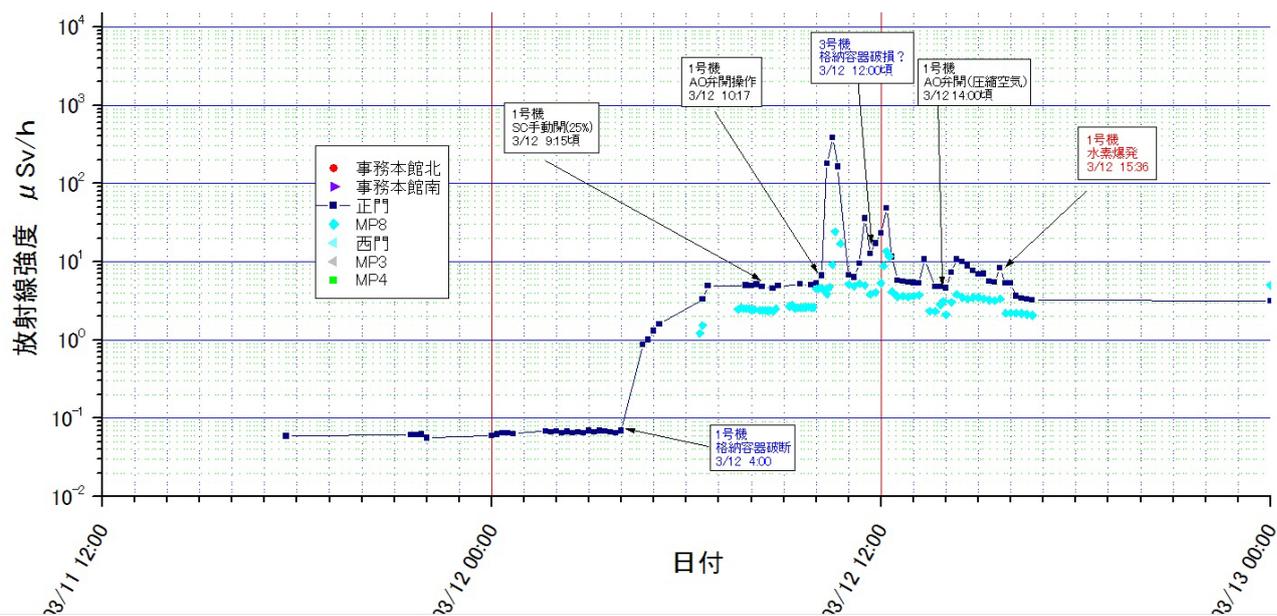
図1 放射線量の時系列変化 (3月13日0時まで)

図1-3は各モニターポストで観測された放射線量の時系列変化を示している。図中には政府がIAEAに提出したレポートに記載されている原子炉の事象が記入されている。各事象と放射線量増加の立ち上がりは非常に良く一致している。幾つかの事象が作業記録と若干異なる場合もあるが、それは極限環境における作業上の問題だと考えられる。さらに、作業員がベント等を実施していない時に放射線量が急激に増大する場合がある。これと原子炉パラメータを照合することによって、原子炉内で何が起きているかをかなり正確に推定することができる。

図4にはその破断面積を等価直径で表している。12日4時にDWが破損し、その断面積が大きく変化していないことを図4は示している。図1から1号機がベントするまで放射線量が一定であることから、一定量のガスが放出されていると推定される。この時点では、RPVは完全に破損しておらず、安全弁から水蒸気が放出されていると考えられる。その水蒸気発生量から破断の等価直径は直径9cmと推定される。

後述するように、12日4時の時点ではジルカロイ反応は起きておらず、放射性ガスも希ガス等のみと推定される、従って、図1に示すように放射線量の上昇は、炉心破壊が起きてから放出している2,3号機の場合と比べて格段に小さい。図4の12日12時と12日以後の破断面積を比較すると分かるように、1号機水素爆発の前後で破損面積の変化が認められないこと、および、水棺作業において格納容器の水漏れが発覚し、1号機の漏水が格納容器下部にあることが明らかとなったことから、破損部はDWとSCを繋ぐ円筒部との溶接箇所が疑われる。なお、11日21時30分頃に1号機建屋の放射線が上昇したが、外部のセンサーには反応が現れていない。このことは、その時のガスの漏れが少なく屋内に限定されていることを示している。

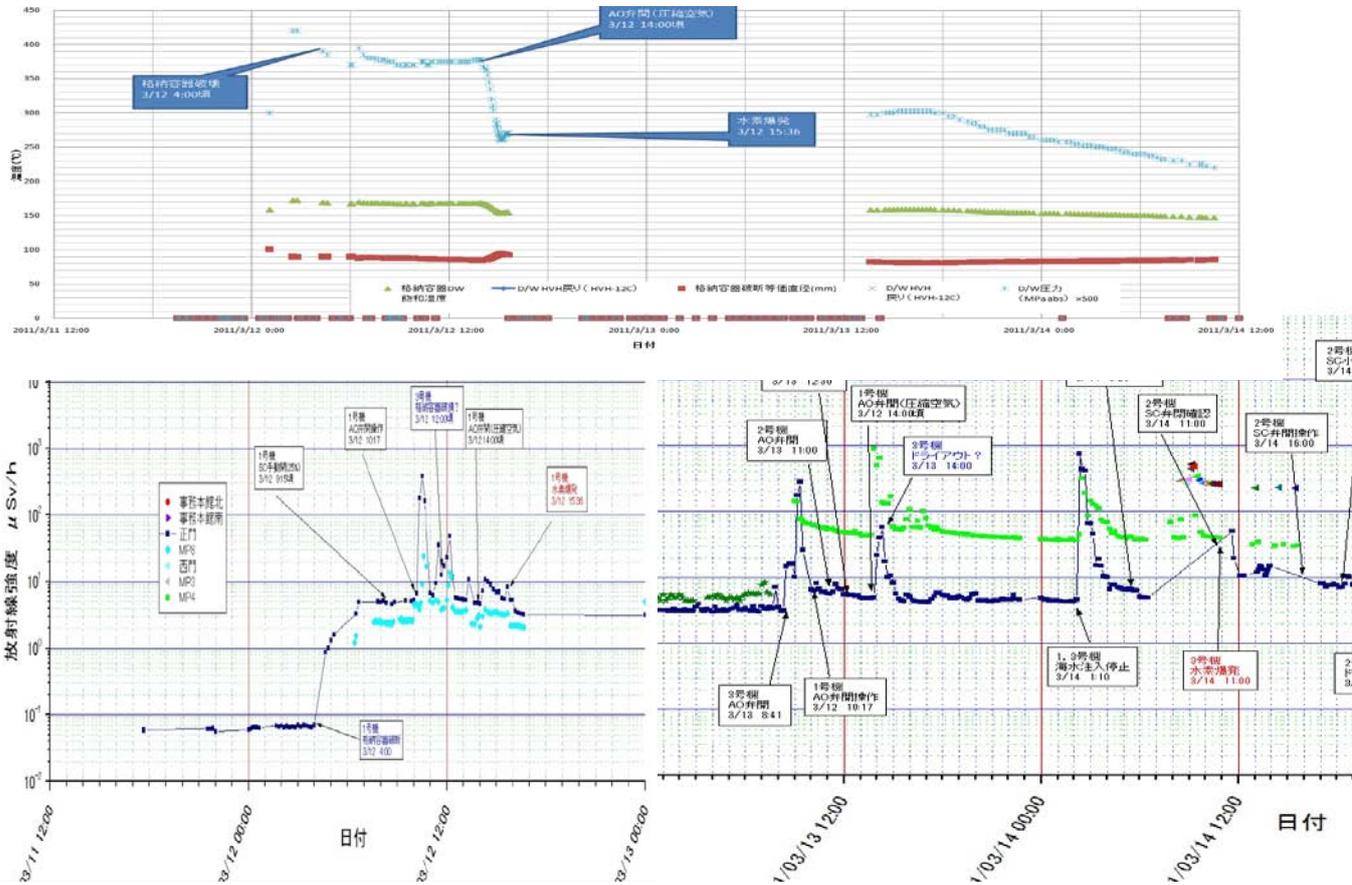
図4 1号機 DW 圧力と推定破損断面積の時系列変化と放射線強度の変化

図4に示すように、12日4時に放射線量が急激に増大し以後しばらく一定になっている。これは、図4に示すDW圧力が0.8MPaから急激に減少した時刻と一致する。崩壊熱の時系列変化とそれによる水蒸気発生量 m 、隔壁内外の圧力差 $(P_A - P_C)$ が分かれば、図5の手法で破断面積 A_B が計算できる。蒸気発生量は崩壊熱の推定から算出できる(HTC Rep. 1.5 2011/05/27)。この手法で破断面積が時間的に変わらない場合は、破断

図4と図7を比較すると、12日8時以後は燃料棒が露出するので、ジルカロイ反応が起きて水素が発生する可能性がある。10時17分のSCベントで比較的大量の放射性物質が放出されている。その後、14時頃のベントを経て15時36分に水素爆発を起こしている。水素爆発自体による放射能の放出は小さいことが図4から分かる。14時のベントによる放射線量は小さいので、水蒸気の煙突からの放出は確認されているが、ベントの室内放出が疑われる。このときのベントは炉心破壊後であり多量の水素を含んでいる。放射線強度も原子炉建屋に水素が充満したときの放射線量が高く、爆発の瞬間は少し増大するが、直ぐ放射線量が下がったことから、爆発による放射能の放出は限定的であったことが推定される。DWは12日4時に破壊しており、定常的に炉心からの蒸気と水素を放出し続けており、これが、格納容器と建物の隙間を伝い建屋上層に蓄積されていたことが予想される。ベントが正常に実施されても水素爆発は回避できなかつたと考えられる。

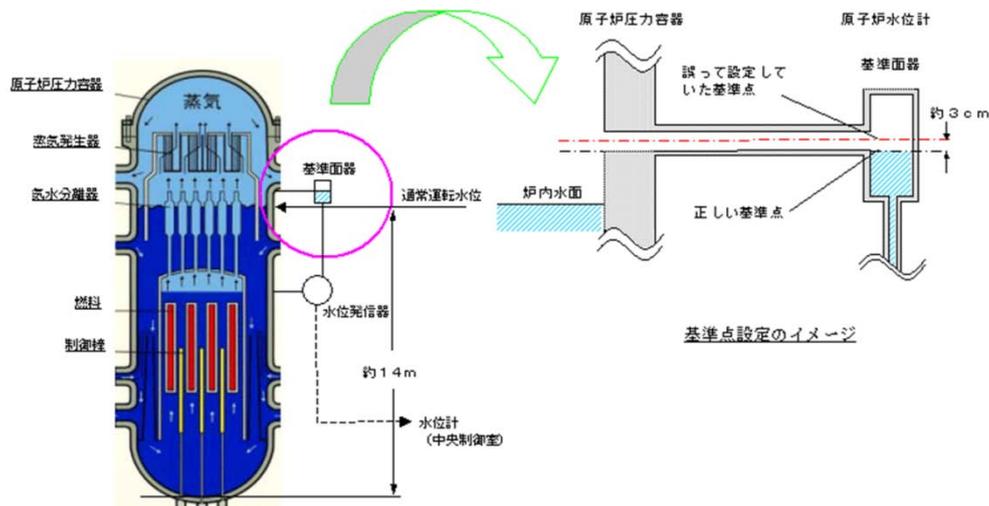
図6 炉心水位計の構造

図6は原子炉炉心の水位計の構造を示している。通常運転時には炉心から引き出された蒸気は基準面器で凝縮し、常に一定の水位を保っている。この基準水位から炉内の水面までの差圧水頭が圧力計で計測される。従って、原子炉上部が飽和蒸気で満たされている限り水面計は正しい値を与える。しかし、炉心の燃料棒が水面から露出し、上部が過熱蒸気で満たされると基準水位が減少し、水位計は正確な値を示さなくなる。著者は (HTC Rep.15.1, 2011/5/14) で水位計が壊れた場合の炉内の状態を推定し、 (HTC Rep.19.1, 2011/6/20) で各号機の破壊の大きさを推定している。ただし、燃料棒が水面下にある場合の水位計は正しい値を示していたと推定される。その結果は、2号機、3号機で解析結果と実測値との一致が示している。しかし、東電発表の1号機は11日早期の炉心破壊を予想し、水位計の値は「全く間違っていた」と言うシナリオになっている。IC（非常用凝縮器）の作動・不作動が炉心破壊シナリオに大きく影響するが、炉心パラメータの比較から、ICが作動し、原子炉内のドライアウトが東電発表のデータよりかなり遅く発生したと考える方が自然であると考えられる。

図11に示す圧力変化では、3月12日12時35分にHPCIが作動するとRPVの圧力が急激に減少している。また、13日2時42分にHPCIが停止してバルブが閉じると圧力が急激に増大している。その後SRVが強制的に蒸気を逃がし、水位が低下して燃料棒のドライアウトが始まったと考えられていた。Ver.1でもそのような予想をしており、東電のレポートも同様である。Ver.2ではそれより早い炉心崩壊を推定している。何れにしても、HPCIの作動状況が把握できないために、実際の現象は不明な点が多い。図6に示すように、一端ドライアウトが発生すると水位計の表示は信頼できなくなる。実際にはRPV上部は過熱蒸気に満たされていたと推定される。

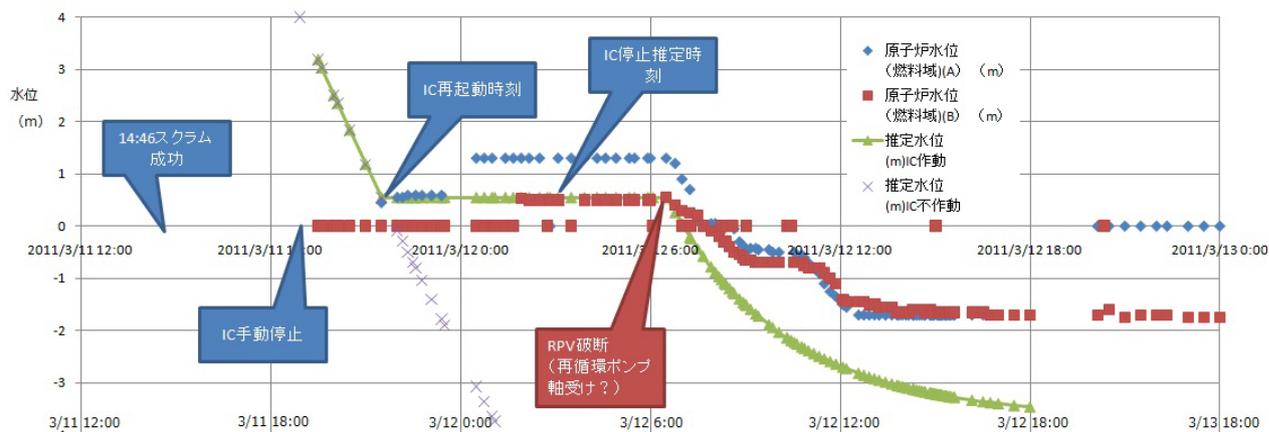
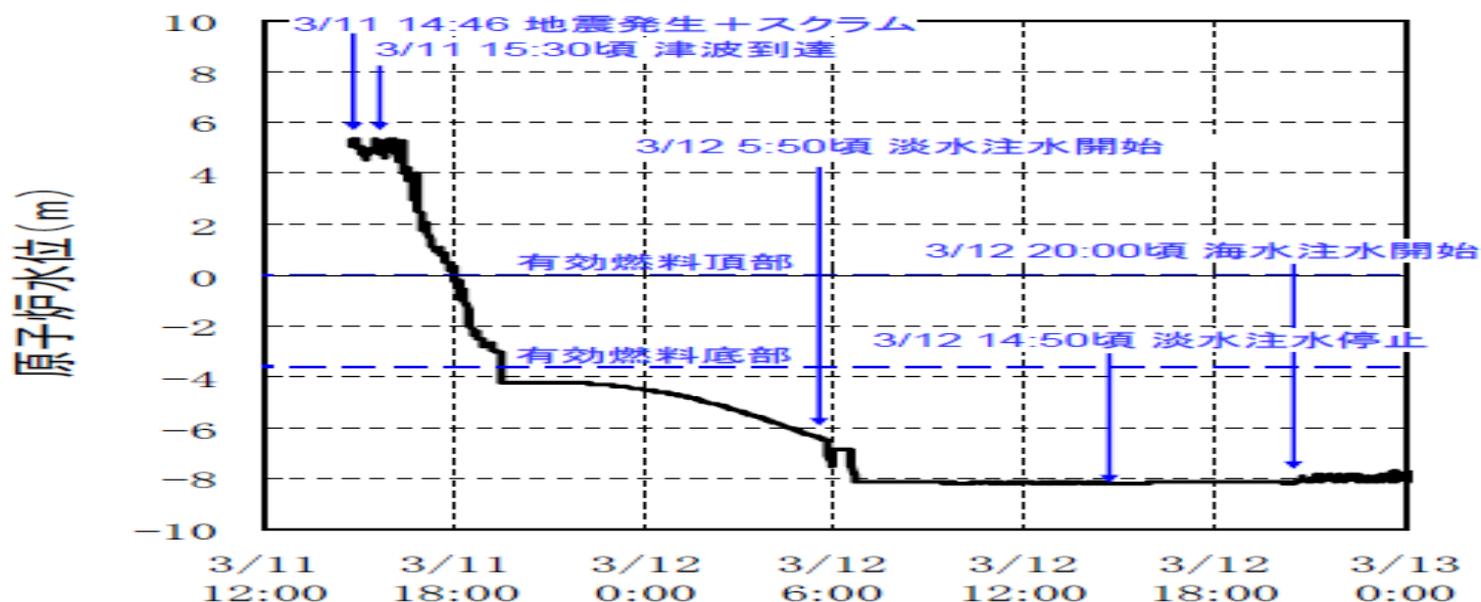
図7 1号機の圧力容器内水位の推定値と実測値の変化 (Rep. 17.2) (上) と東京電力福島第一発電所の炉心状態 (推定水位) について2011.5.15 (下)との比較

図7は、(HTC Rep.17.2, 2011/5/30)で推定した原子炉水位の推定と実測値の比較を示す。この場合、ICが作動し、IC停止後RPVの圧力が上昇し、12日6時30分頃に再循環ポンプベアリングの破断でRPVに等価直径5cmの穴が開いたシナリオである。ただし、このシミュレーションではジルカロイ反応による発熱と注水による水位上昇は考慮していない。東電のシミュレーションも付記するが、後者はICの作動を無視し、早期に炉心破壊が起きたシナリオである。破壊箇所はRPV底部も可能性があるが、その場合の考察は(HTC Rep.20.1, 2011/7/20)に記載されている。

再循環ポンプ破断の場合、その後破断面積が大きく変化していないことは、燃料崩壊後にRPVに新たな穴が開いていないことを示している。再循環ポンプの位置関係から、ほとんどの燃料はRPV内にとどまっていると考えられる。

図7に示した現象の詳細はRep. 17. 2に記載してある。このシナリオでは、ドライアウトは、早くとも3月12日12時頃で東電のシビア-ケースの11日19:30よりかなり遅い。その時間差は崩壊熱に影響し、本シナリオではシビア-ケースの2/3の発熱しかないと想像される。安全保安院の「クロスチェック」は東電のシビアケースと同じ境界条件を設定した「検算」である。東電のレポートでは、「ICの作動をあえて無視したシビアケースである」ことを明記しているが、報道では過激な部分のみ取り上げられている。(HTC Rep.15.1, 2011/5/22)でRPVの破断面積を解析しているが、RPV破壊後その面積は直径5cm相当で大きく変化していない。このことはメルトスルーのように大規模なRPV破断面が存在しないことを意味している。また、原子炉の注水冷却過程のRPV各部位の温度変化を見ても、燃料のほとんどはRPVに存在していることを示している。

1号機の破壊シナリオの詳細は(HTC Rep.17.2, 2011/5/30)に記載されているので参照されたい。RPVは破壊するまで高圧になっており水が入らない。自動減圧系(ADS)などを使用した、逃がし弁による強制減圧は電源喪失で作動していなかったと考えられる。図7を見ると、RPV破壊と注水成功の時間が一致するのはこのためである。つまり、電源喪失時の原子炉は炉心が破壊するまで水が外部から入らない構造になっていると考えられる。これは2, 3号機も同様である。

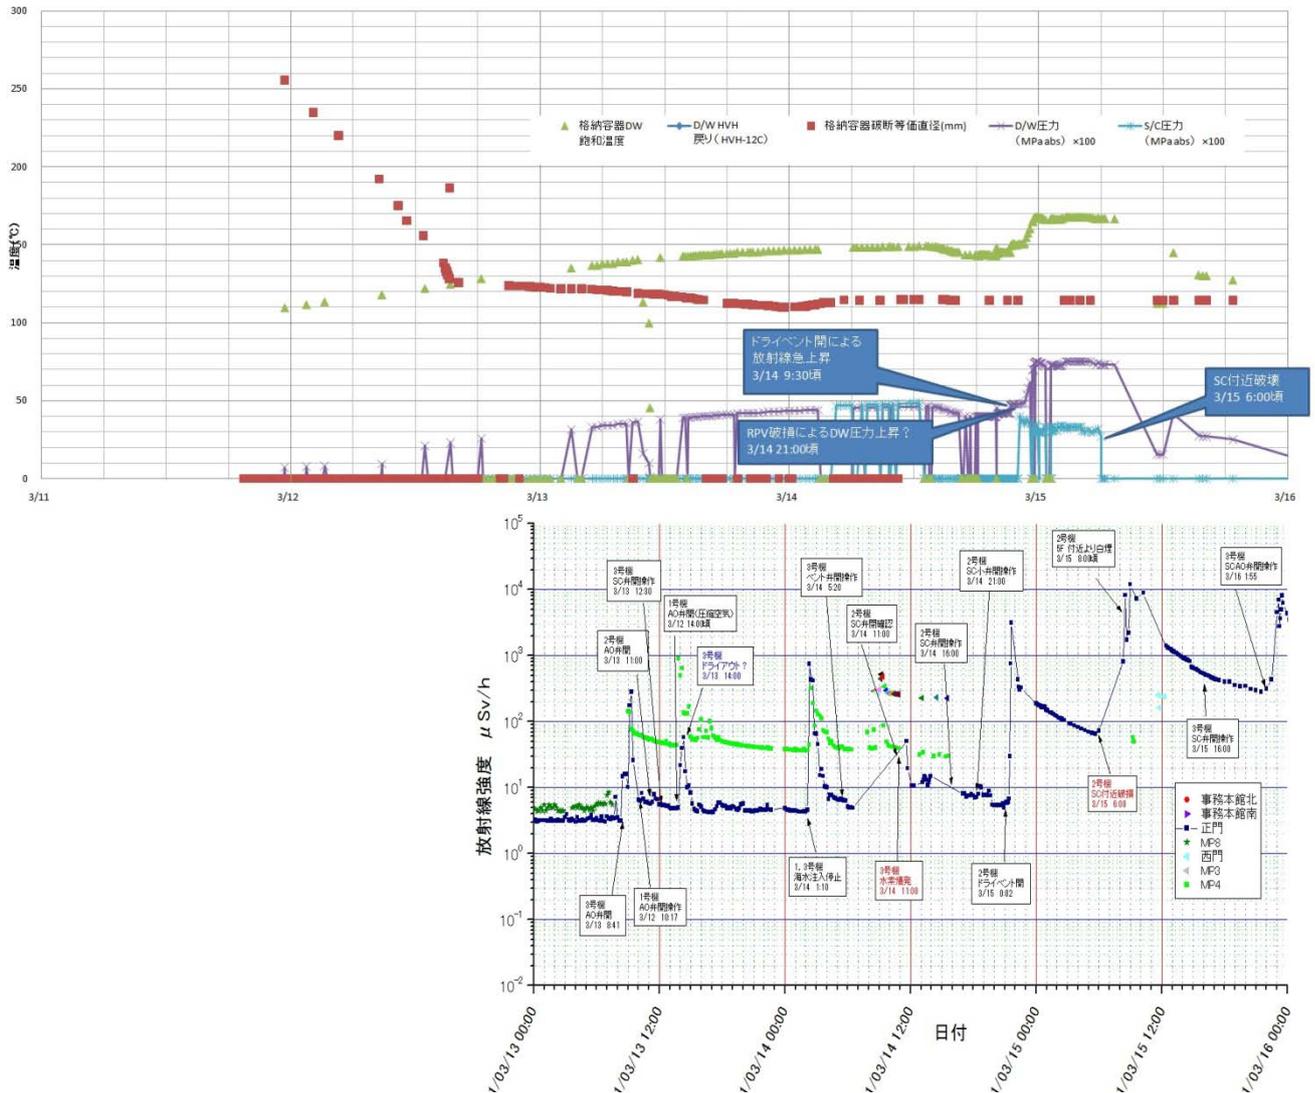
図7 2号機DW、SC圧力と推定破損断面積の時系列変化

図7はDWとSCの圧力変化を示している。14日21時頃RPVが破損し、蒸気がDWに溜まりDWの圧力が急上昇した。それまでは、SCとDWはほぼ同じ圧力である。この圧力上昇により弁を21:30頃に解放し急激に放射線量が上昇していることが図7から読み取れる。これは、21時のSCベントか15日0時2分のドライバントの先行実施に起因するものと推定される。この放射線量は多いので、炉心損傷後およびRPV破損後の蒸気放出である。その後DWの圧力が高いまま維持されている。

15日6時にSCまたはDWに破壊が起きたことが図7の放射線量から分かる。図7を見ると、DWの圧力低下タイミングは6時とは少しずれており、SC付近での破壊が予想される。特にSCのトラスとDWとの接続部破壊が疑われる。SCが破損した後、DWの汚染水蒸気が一気に環境に放出された。その時の水蒸気が8時25分に目撃されている。SC破壊後の圧力データが少ないので破断面積は定かでないが、3月16日15:30と3月27日1:00のSC圧力データで破断等価直径を計算するとそれぞれ17cmと13cmとなる。実際にはこれより大きいのではないだろうか。図7に示すDWの想定破断直径は、破損時刻との相関が取れないので、DWは健全であることが推察される。つまり、DWの圧力はSCから徐々に抜けてゆくため、SCに比べて圧力減少に遅れが生じている。最近報道されているように、これは水素爆発ではなく、内部圧力による破壊であると推定される。

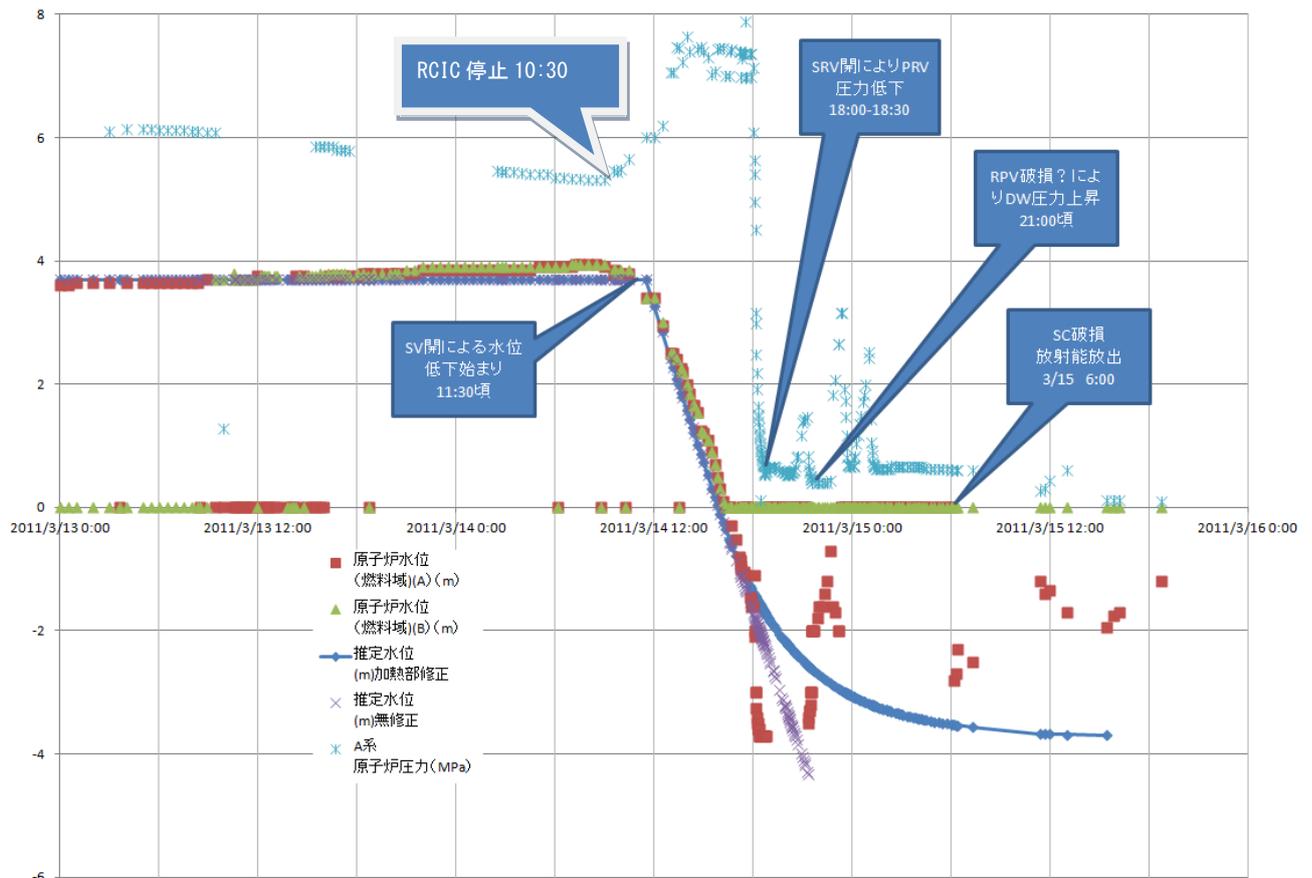
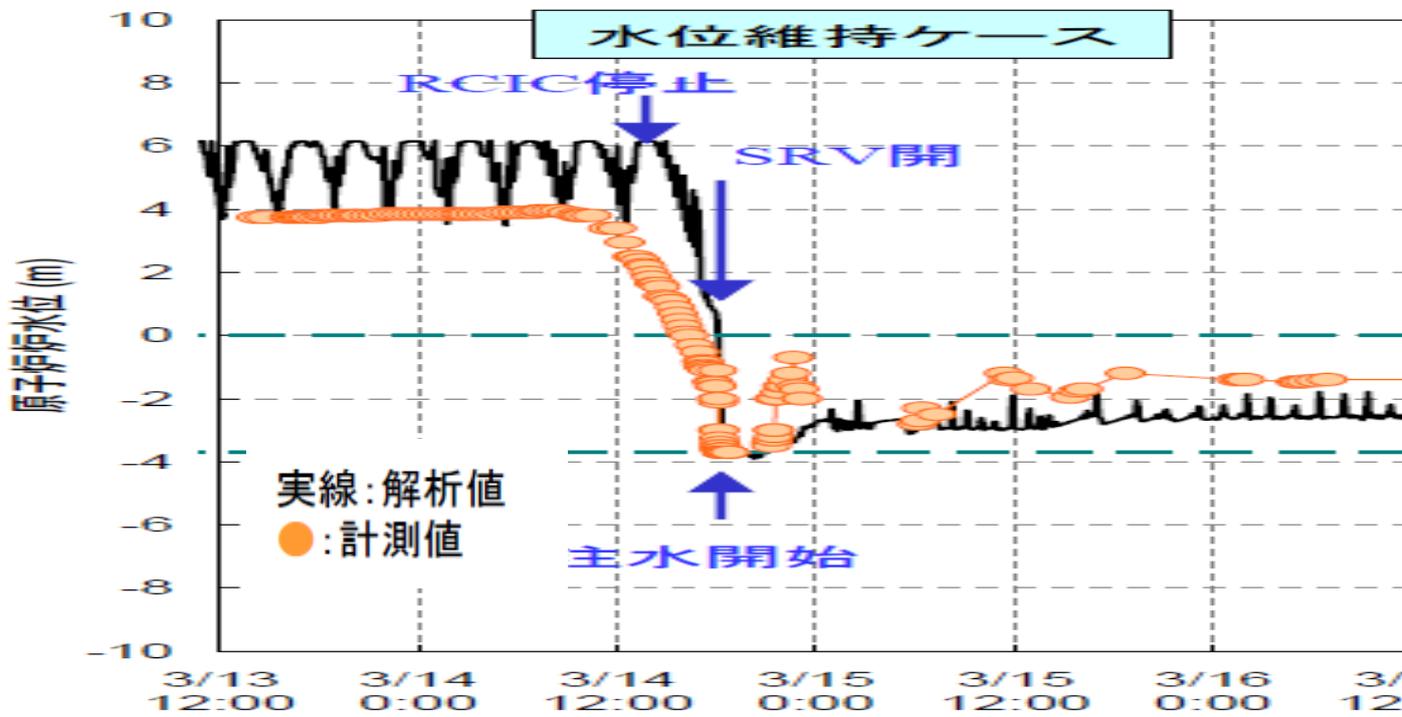
図8 2号機の圧力容器内水位の変化(上)と東電推測値(下)の比較

図8は、2号機RPV内の水位変化と、崩壊熱と蒸発の収支より推定した水位を示す。2号機はRCICが長期に作動し、RPVおよび格納容器の破壊は1号機よりかなり遅い。推定水位は、燃料棒が露出して伝熱

面積が減少した場合と、燃料棒が露出すると同時に燃料が崩壊し水没していく場合を想定した。本計算では、ジルカロイ反応による発熱や注水は考慮していない。

図8は東電が発表したシナリオと類似の結果となった。ただし、本ケースでは、隔離時冷却設備(RCIC)が停止し、圧力が上昇し、14日12時00分頃にSV(バネ式安全弁)が開いて水位が低下すると計測された水位と同じシナリオとなる。水位系は燃料棒が露出するまで正しい値を示していると考えられる。もし、この推定が正しければRCICは報告されている13時25分(推定停止時間)より以前の10時30分頃に停止したと考える方が妥当である。燃料棒が露出した後はジルカロイ発熱反応が起きるので推定よりも急峻に水位が低下している。16時34分にSRVを手動で開放し原子炉圧力を一気に下げて水を注入している。ただし、このときまでに電力が回復し、空気圧でSRVの強制減圧が出来た場合である。そうでなければこの時点でRPVが破壊したことになる。その後の注水にもかかわらず、燃料棒が完全露出崩壊し21時頃にRPVが損傷したと推定される。これと同時に、RPVの蒸気がDWに直接噴出するのでDWの圧力が急激に上がっていることが図7に示されている。このときのRPV破壊位置は底部にあると考えられる。図7より、15日2時50分から4時20分までのRPVとDWの圧力データが安定しているのでその時のRPV破断面積は等価直径で5.2cmとなる。東電のレポートでは16日2時頃のRPV破損を予測しているが、その理由については明らかでない。

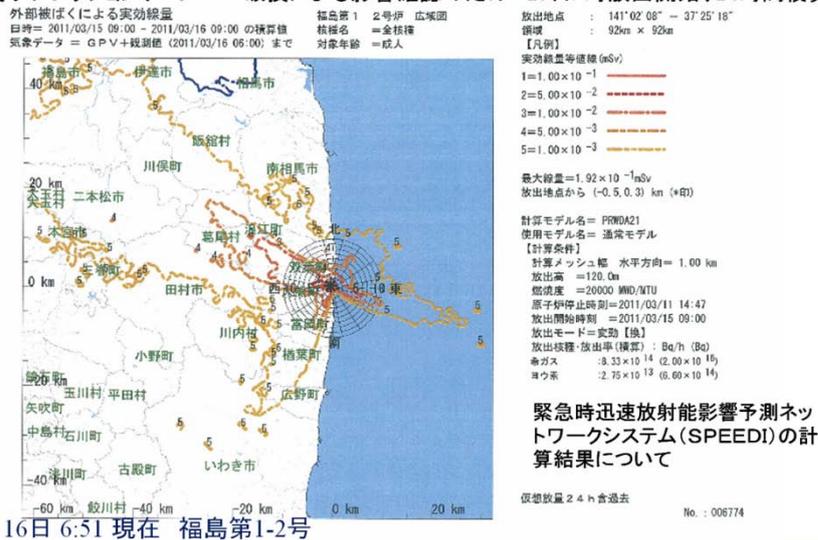
図9 SPEEDIによる放射線推定(2号機SC破壊による放射線放出を仮定)(Rep.15.3)

2号機サプレッションチェンバー破損による影響確認のため 15日9時放出開始、24時間積算

2号機のSC破損とその後15日22時に実施されたと推定される3号機のベントが福島県の放射線汚染を決定的に下げた。それは、図9と10の比較によっても明らかである(HTC Rep.15.3, 2011/6/8)。

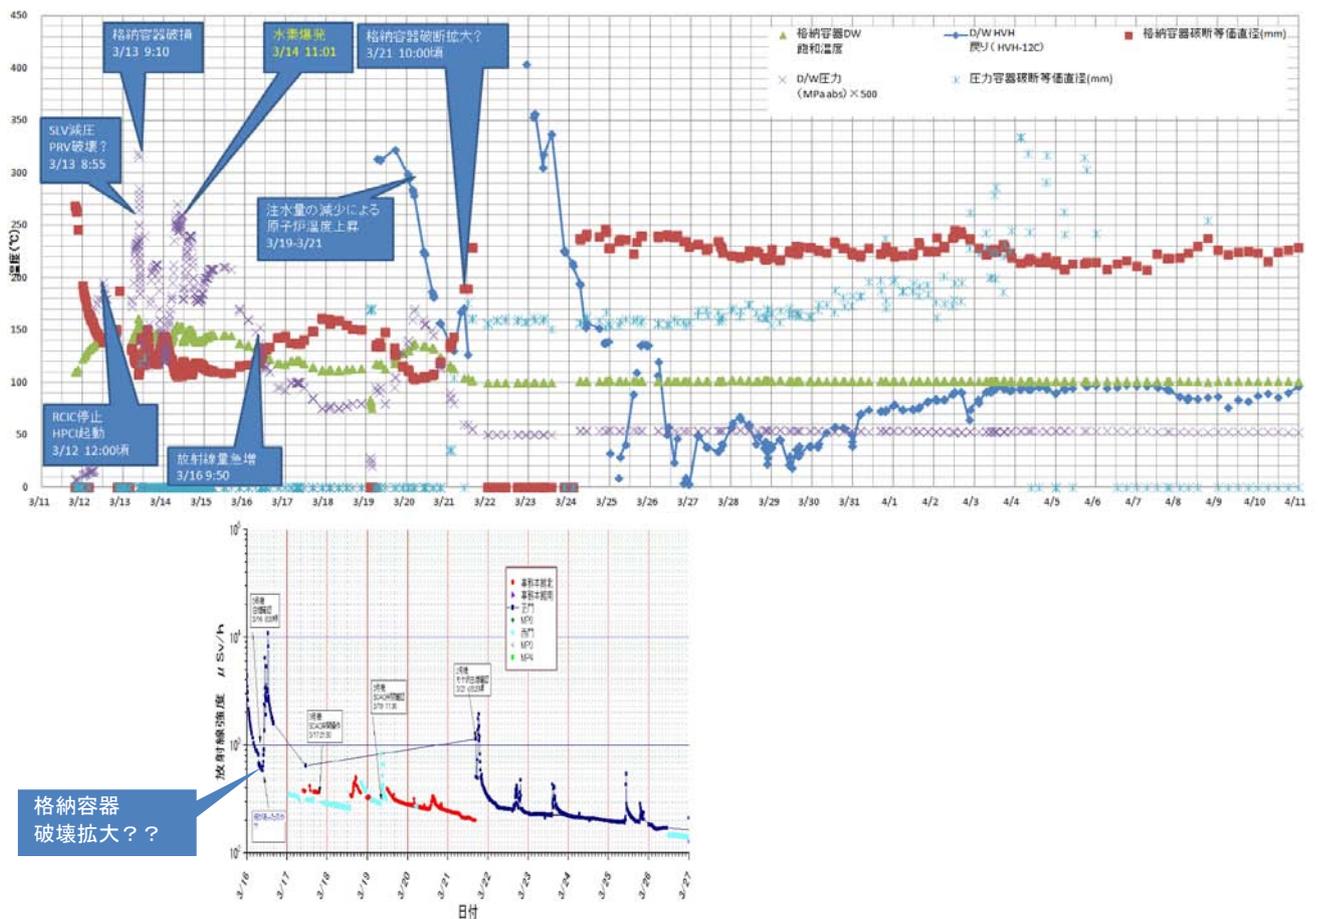
図 13 3 号機の格納容器圧力と破断面積推定

図 13 は、上記の事案を検討した格納容器 (DW) の破断時刻と大きさの推定である。格納容器は 13 日 9 時 10 分に破断し、その大きさは直径 12cm 相当程度である。このとき、燃料棒はすでに崩壊していると推定され、放射能の放出量も 1 号機格納容器が 12 日 4 時に破壊した場合に比べて桁違いに大きいことが分かる。Ver. 1 では、13 日 14 時以後の炉心破壊を予想していた。東電の炉心破壊は 14 日 10 時の推定でもっと後である。その後の水の漏洩状況から判断すると、破損部位は DW 下部で DW と SC の接続部が疑われる。図 12 のデータから、DW に水が溜まる構造になっているとも考えられるので、破損箇所は 1 号機より上部かも知れない。

14 日 1 時 10 分頃に 1, 3 号機の海水注入停止があり放射線量が急上昇した。5 時 20 分にベントした後、11 時 1 分に水素爆発を起こした。このベント作業により水素が建屋に充満し水素爆発を起こしたことも考えられるが、格納容器はすでに破損しており、そこから漏れ出た水素が上部に溜まり爆発した可能性も考えられる。3 号機の爆発前後で破損断面積が大きく変化していないことから、爆発による格納容器の大きな破壊は無かったと考えられる。

その後、原子炉がドライアウトして破損し、3 月 16 日 9 時 50 分頃に破断面積が増大したと予想される。同時期に放射能の放出が測定されている。このときの破断面の等価直径は 15cm 程度であると推定される。

3 月 19 日から 21 日に注水量が極端に少ない次期があり、RPV および DW が高温になった。その時、格納容器の破損が拡大し破損面積が最初の約 4 倍になり、等価直径が 23cm 程度になった。このとき RPV 上部ほど高温になったと考えられるので、DW 上部のシール部の破損も考えられる。僅かではあるが燃料の再融解による RPV 下部の損傷と燃料流出による DW の破壊も否定できない。いずれにせよ、図 5 の考察から、破損隙間はある程度の大きさであると考えられる。

この間、圧力容器 (RPV) の破損面積は等価直径で 16cm 程度であり、原子炉が高温になっても変化していない。ただし、冷却が進み DW の温度が蒸気の飽和温度に近くなると、破損面積の推定ができなくなることが図 13 からわかる。

9 月 9 日の報道では、19 日-21 日に注水量が極端に少ない時機があったのは間違いで実際は日量 1600 トンの冷却水が投入されたとあるが、原子炉温度や破壊状況を見る限りでは、この報道は正しくないと考えられる。もし、報道の通りの冷却が行われていれば、図 13 の挙動にはならない。むしろ、RPV と DW が高温になったことにより 21 日 10 時頃に DW 破損面積の増加があったと考えた方が自然である。

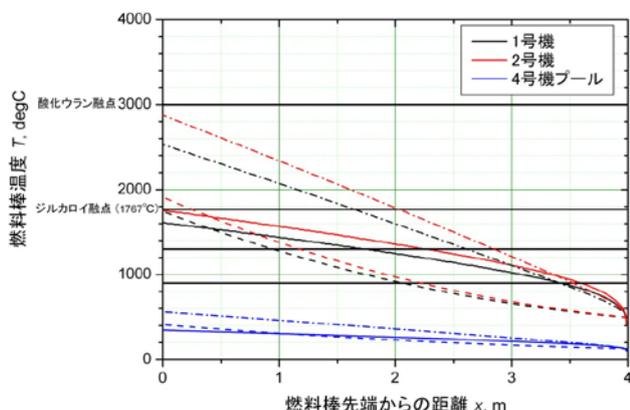
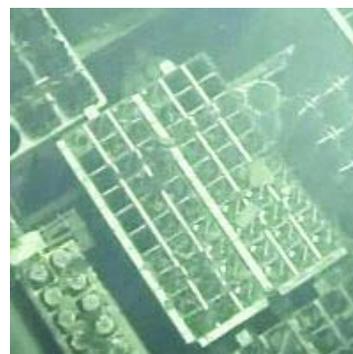
図 14 空だき時の各条件における燃料棒の軸方向温度分布(HTC Rep. 7.1, 2011/4/8)と燃料棒の現状 (2011 年 4 月 29 日 20 時 59 分 読売新聞)

事故当初、4号機の爆発は燃料貯蔵プールの燃料が過熱してジルカロイ反応を起こし、その水素が15日6時から6時10分頃の爆発原因であると考えられていた。図14に示すように、著者らは早い内から燃料棒が完全空だきになった場合の最高温度を推定し、4号機プールではジルカロイ反応が起きないことを指摘した(HTC Rep. 7.1, 2011/4/8)。当時は、なぜ爆発が起きたかは不明であったが、後日、4号機燃料プールの燃料棒の健全性が証明された。

3月15日6時現在において、燃料プール内の水の蒸発量を(HTC Rep. 1.5 2011/05/27)で推定すると、440トンであり、水位低下は3.5mであった。長さ4mの燃料棒は深さ11.8mのプールの底に置かれており、この水位低下では燃料棒は露出しない。

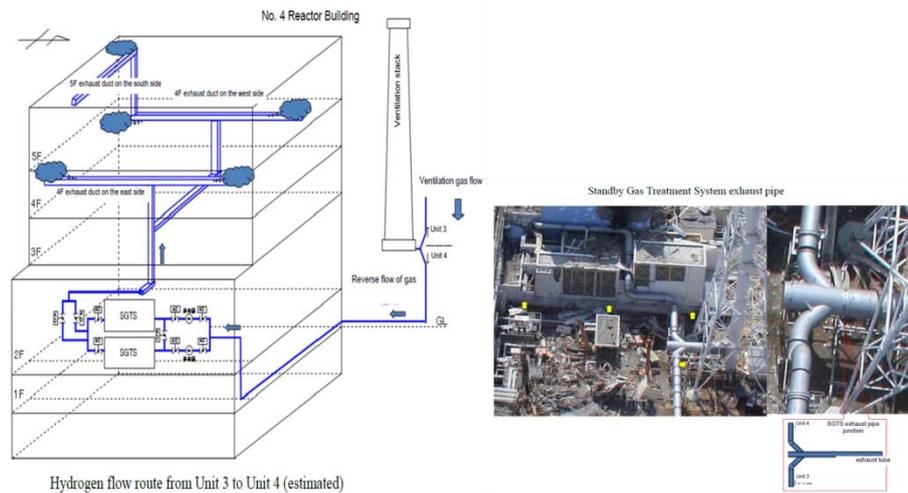
図15 政府および東電が推定する4号機原子炉建屋爆発の経緯

図15は、政府および東電が想定する4号機爆破のシナリオである。3号機が14日5時20分にベントした際、ベント配管を通じて4号機建屋に水素を含む蒸気が流入し、それが15日6時頃に水素爆発を起こしたとされている。著者の推定もほぼ同様であるが、下記に示す幾つかの疑問が残る。つまり、

(1) 図15では水素は最上階に溜まり、1, 3号機と同様に屋根を吹き飛ばすはずであるが、実際の爆発は建屋中層で起き、側面の壁が吹き飛ばされている。最上階のダメージは限定的である。水素は軽いので上に溜まることはあっても、下に流れることはない。

(2) 5時20分にベントをしてから4号機が爆発するまで約20時間の時間遅れがある。その間、3号機で新たなベントをした形跡はない。20時間の間、新たな水素供給がなければ水素は屋根から抜けることが考えられる。

一つの可能性として、修理に使う溶接用アセチレンガスボンベが地震で倒れ、空気より重いアセチレンガスが建屋中層に溜まって爆発したシナリオである。著者は爆発の素人だが、4号機建屋の破損状態を見ると、普通のガスボンベではこの爆発は規模が大きすぎるように感じられる。

他のシナリオは、3号機は14日11時1分の水素爆発の後でも水素を出し続け、それが4号機に蓄積して爆発したシナリオである。このとき、14日5時20分に流入した水素も4号機建屋中層に溜まっていた可能性がある。3号機の格納容器は13日9時10分に破損し継続的に水素を放出していたと考えられる。また、3号機と4号機の原子炉建屋は、ベント配管だけでなく各種トレンチや配管で繋がっていることが想像される。もし、3号機DW下部の破損口から3号機建屋に流入した水素がそれらの配管を伝って4号機建屋中層に溜まったとすると、15日6時頃の爆発は説明がつく。
