熱力学モデルによる3号機事故シナリオの検証 (その2)

蒸気が HPCI (高圧注水系)のタービンから漏れた場合 —

東北大学 流体科学研究所 圓山重直

(2014/1/6 作成)

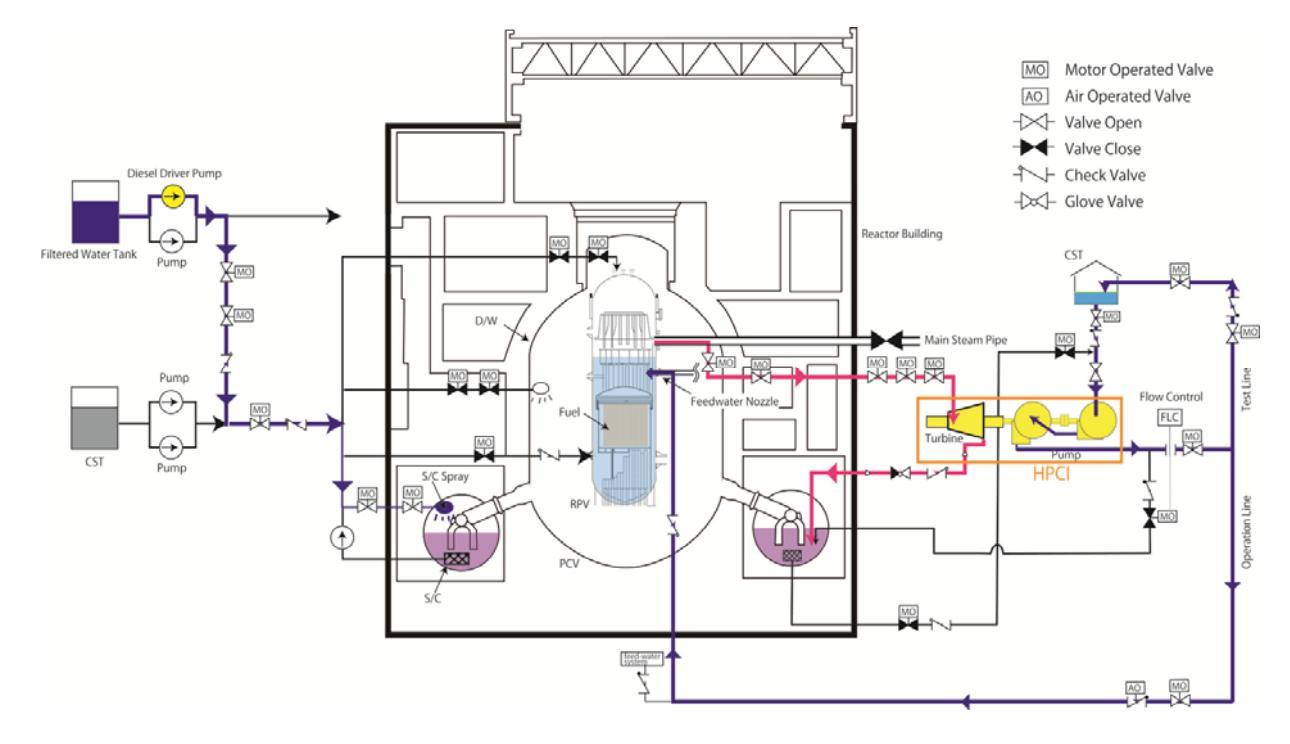
Fig. 1 Schematics of High Pressure Coolant Injection System (HPCI) and Suppression Chamber Spray System of Unit 3, as of March 12, 2011, 12:30.

3号機HPCIの挙動を検討する前に隔離時冷却系(RCIC)とHPCIの一般的挙動について検討する。図1 は、2011年3月12日12:30現在の3号機の現状とHPCIの概要を示したものである⁽⁷⁾。RCICも同様な構造 である。どちらもRPVの高圧蒸気でタービンを回し、その動力でCSTまたはS/Cの水を高圧ポンプで RPV内に注入するシステムである。タービンを駆動した蒸気は、S/Cで凝縮し水となるため、S/Cの温 度が上昇する。HPCIもRCICもスクラム(原子炉緊急停止)直後以外は、注水能力は崩壊熱発生量よ り多いために水位が上昇し、水位高信号により全ての直流モータ駆動弁が閉鎖される。その後、RPV 内圧力が上昇し7.37 MPa以上で、逃がし安全弁(SRV)が作動し蒸気をS/Cに放出するために、水位 が低下する。RPV内水位が有効燃料頂部(TAF)よりTAF+2.95mでHPCIが自動起動するように設定さ れている⁽¹³⁾。つまり、直流電源が正常なときの緊急冷却はRCICまたはHPCIの間欠運転とSRVの作動 によって炉心を冷却する。つまり、RCICIやHPCIが正常に作動しているときは、PRV内水位は規定一 付近に保たれ、RPV内圧力は7MPa程度になっている。高温になったS/C内の水は、通常時残留熱除去 系(RHR)により海水で冷却されて、原子炉を安定状態に導く。しかし、当時は津波でRHRの海水ポ ンプが破壊されたことと、交流電源の遮断でRHRが作動しなかった。

第2章で示したように、HPCIの動作原理から3月13日2:42に作業員がHPCIを手動停止するまでHPCIが正常に動作していた事には疑問が残る。第5章で後述するように、HPCIが正常に作動したとすると当時の計測データに矛盾が生じる。そこで、HPCIのモーター駆動弁(MOV)は直流電源枯渇のために正常に動作しなかったとしたとする仮説を導入した。つまり、3月12日12:35にHPCIが自動作動したとき、図1に示すHPCIのタービン側 MOV はすべて開いた状態だった。HPCIのポンプによる注水で水位高となるとポンプが停止し、ポンプ管路の水バルブが閉鎖されるが、タービン側の蒸気 MOV は開いたままになっており、その管路を通じて RPVの蒸気が S/C に凝縮したと仮定した。これにより、HPCI 起動後の RPV 圧力低下が説明できる。HPCI 起動直後は、ポンプ側の水バルブは何とか稼働しており、水位低となるとポンプ側のバルブが開き、注水を行い RPVの水位は保っていたとした。しかし、RPVの圧力低下と PCVの圧力上昇により、両者の圧量差が HPCIの駆動範囲を超えた3月12日18:30に HPCIのタービンが停止したと仮定した。これは、前報⁽³⁾の仮定と同様である。その後は、HPCIのタービンを経由して蒸気は S/C に漏れ続けるが、注水がないためにRPVの水位は低下し続けるとした。3月13日2:42に作業員が HPCIを手動停止すると全ての MOVが閉鎖されることによって、RPV 円力が上昇し、SRV 経由で再び S/C に蒸気が流入することによって、RPV の水位が再び低下するとした。

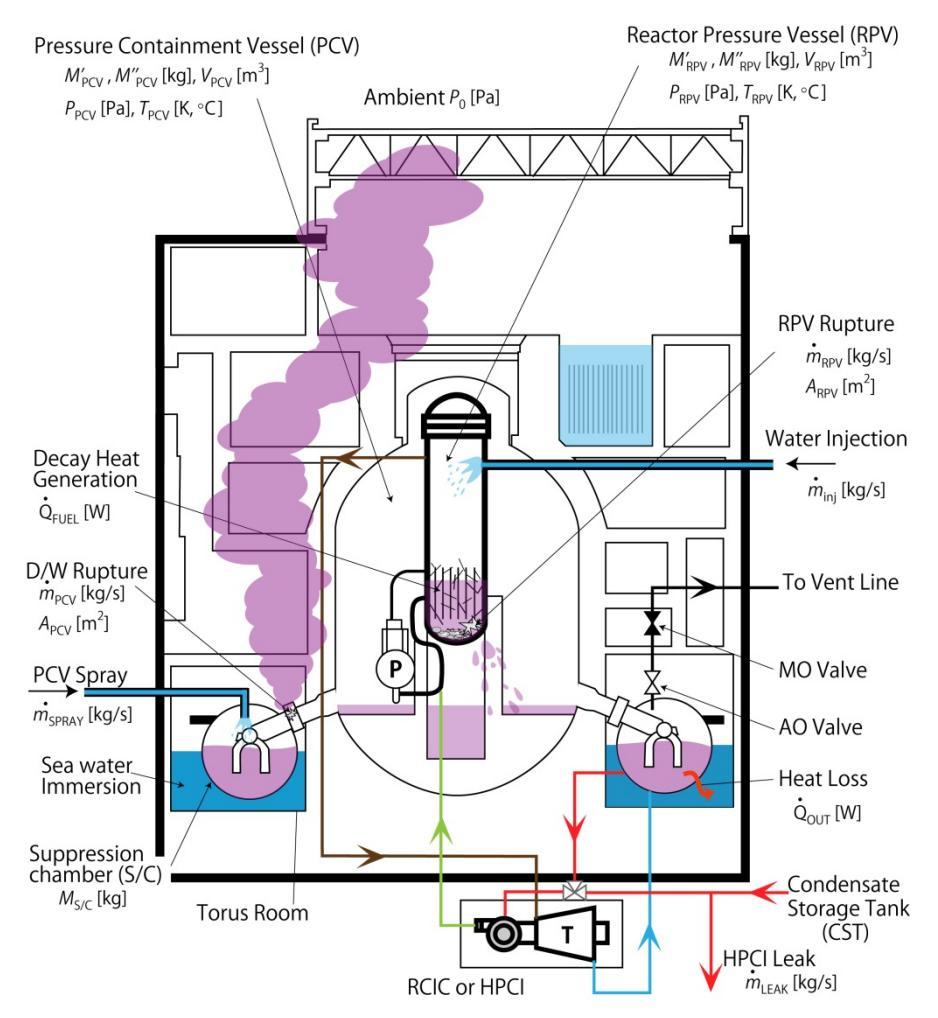
Fig. 2 Physical model of Unit 3 as of March 14, 2011, 12:00.

図2は、本解析対象の3号機の物理モデルを示す。図は、2011年3月14日12:00現在の状態を示 しており、すでに RPV と PCV が破壊し、そこから放出された水素によって爆発した後の状態を示 している。前報⁽³⁾では,原子炉容器内が断熱変化をする条件における熱力学モデルを構築し、RPV と PCV が破壊した後の熱流動解析を行った.事故当初,圧力容器 RPV 内には水が存在し,3号機で は事故直後から RCIC のタービンまたは SRV を介して S/C に RPV からの蒸気を放出している.その 後、3月12日12:30 に HPCI が自動起動したが、3号機は RPV 内の水が TAF に達するまで、容器内 の水と蒸気が飽和状態を保っていたと考えられる.また、同12:06 から S/C にスプレイによる冷却を 実施している。そこで,2号機で解析したように⁽⁶⁾、図2 に示すように密閉容器内に水と蒸気が存在 し、そこに発熱(放熱)や蒸気と水の出入りがある場合を考える.図2では、2号機と同様に津波 により浸水した海水と S/C が熱交換を行っているとした。

図3は、図2に示した物理モデルを簡略化した解析モデルを示している。RPV内の体積はV_{RPV}[m³]で、 *M*"_{RPV}[kg]の飽和蒸気と*M*'_{RPV}[kg]の飽和水で満たされている。RPV内の燃料棒は、崩壊熱に相当する 発熱 *ġ*_{FUEL}[W]がある。その熱はRPV内で飽和蒸気としてRPV内に放出されるが、RPV内の圧力が 7.3MPaを超えると、その蒸気はSRVを通じて*m*_{SRV}[kg/s]の蒸気がS/C中に放出されるものとした。RPV が破壊すると開口面積*A*_{RPV}[m²]から*m*_{RPV}[kg/s]の蒸気がPCV内に直接放出される。RCICが作動してい るとき、SRVを通ってS/Cに流出した蒸気と等しい量の水をCST(復水貯蔵タンク)から供給すると した。HPCIが作動しているときは、開口面積*A*_{HPCI}[m²]からにRPVの蒸気が流出し、流出量と同量の 水がCSTから供給される。HPCIが動作不良で停止した場合、開口面積*A*_{LEAK}[m²]から蒸気が流出しS/C で凝縮するがRPVへの注水はされない。HPCIが手動停止された場合は、RPVは隔離されるので高圧 になったときにSRVからS/Cへ蒸気が流出する。RPVへの注水質量流量*m*_{inj}[kg/s]とし、流出蒸気総量 を*m*_{SRV}[kg/s]とする。RPVにはこれらを考慮し、前報⁽⁶⁾のRPV内の水と蒸気温度が等しい熱平衡モデル を適用すると、d*t*[s]の微小時間変化に対して、RPV温度変化が次式で表される。

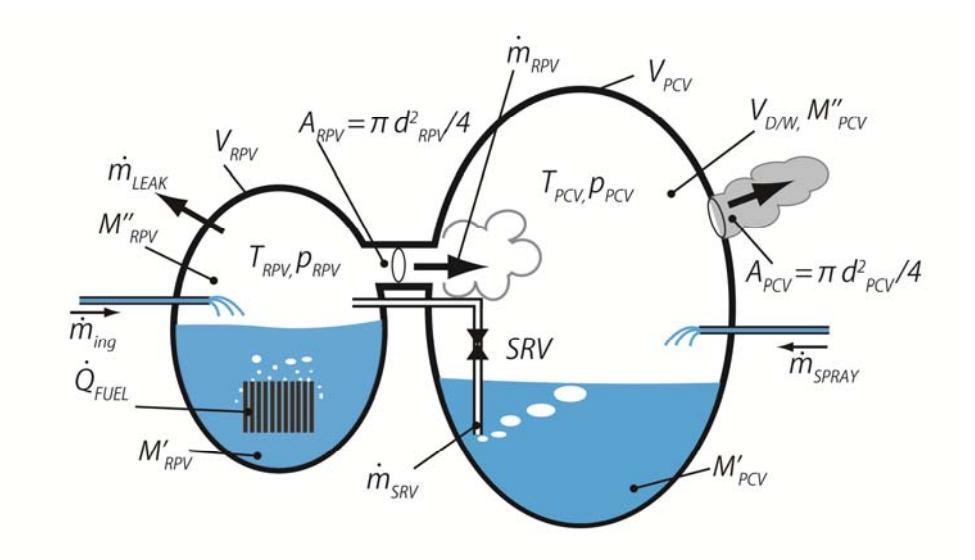
Fig. 3 Phase equilibrium model of pressure vessels of Unit 3.

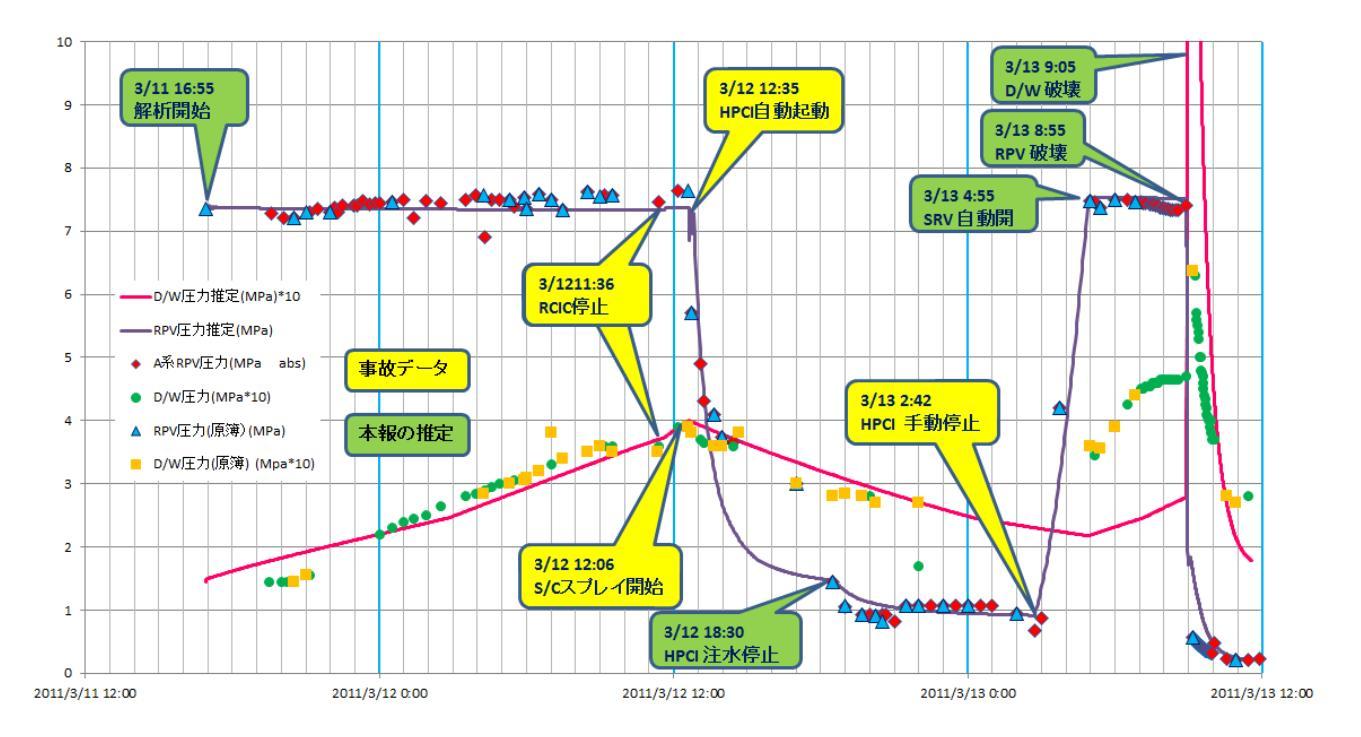
Fig. 4 Accident analysis of vessel pressures based on the scenario of Table 3, and comparison with measured pressure data.

図4は、本報の事故シナリオに基づく RPV と PCV の圧力変化を実測値^{(15),(16)}と比較したものである。実測値には東電発表のプラントパラメータ⁽¹⁵⁾の他にプラントパラメータ原簿⁽¹⁶⁾からデータを拾い集めて加えてある。図中の3月12日 22:00 における D/W 圧力データは2点ある⁽¹⁶⁾が、どうも低い方の圧力データは書き間違いだったようで、3月13日未明に訂正されている。当時の混乱でデータの書き間違え等もあったと推察される。

図を見ると本報の解析は計測データと良く一致することが分かる。RCIC が動作しているときは海水のトーラス室への海水流入を仮定することによって3月12日12:00頃までのPCV 圧力データを良く記述している。本解析では、3月12日9:30頃には津波によるトーラス室の海水は沸騰していたことになる。

3月12日12:35にHPCIが起動した後HPCIが間欠的に作動し、RPVに注水しているが、HPCIの ポンプによる注水停止時にMOVが閉まらないために蒸気がタービンから漏れて RPVの圧力は急激 に減少する。このときHPCIの等価開口直径を*d_{HPCI}*=6.5 cmとすると RPVの計測データと良く一致 する。3月12日18:30にHPCIのタービンが停止すると、そこから蒸気が定常的に漏れ続けるので RPVの圧力はさらに低下する。その時の等価開口直径を9.0 cmとすると計測値と良く一致する。3 月13日2:42にHPCIが手動停止され、全てのバルブが閉鎖され RPVが隔離されると圧力が急上昇 する。その変化は実測値と良く一致する。4:55に RPV が高圧となり SRV から蒸気が放出され RPV 水位が低下する。この変化も実測圧力データと一致する。

図4に示すように、HPCI 起動直後に RPV の圧力は急激に低下している。この状態では SRV は動かないので、HPCI は正常な作動をしていないと考えられる。つまり、HPCI が作動しポンプによる RPV 注水により水位が上昇すると、HPCI は停止するが、バルブは開いたままなので蒸気は SRV で はなく、HPCI のタービン経由で S/C に流れたと考えると当時の水位データと圧力データの説明がで きる。

3月132:42に HPCI が手動停止され RPV が隔離された後、RPV の圧力は急激に上がり、4:55頃に RPV 圧力高により SRV が作動するが、図4に示す本解析モデルはこれを良く記述している。このと き HPCI 起動時に 288ton あった RPV 内の水は、119ton に減少している。前報⁽³⁾では、計測データを 基にした熱力学計算で HPCI 手動停止時の PCV 内水量を約 80ton と推定した。本解析ではその値は 119ton であり類似している。

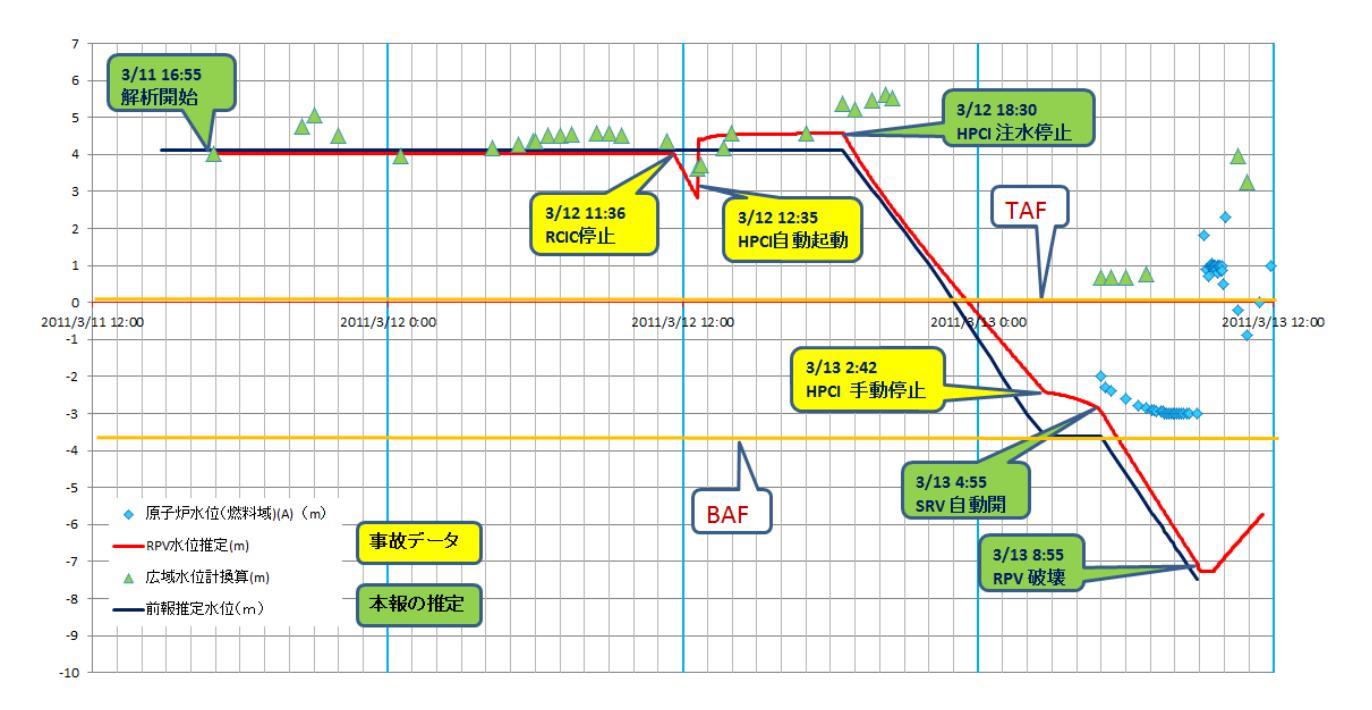
Fig. 5 Accident analysis of water level of RPV based on the scenario of Table 3, and comparison with measured data and the previous estimation⁽³⁾.

図 5 は、RPV 内水位の変化について本報の事故シナリオと計測データを比較したものである。図 中には前報⁽³⁾で示した崩壊熱と水の蒸発による簡単なエネルギーバランスで推定した水位の変化も 記入してある。

東電発表のプラントパラメータ⁽¹⁵⁾には燃料域の水位計データのみが記載されているので13日5:00 時以後のデータしかない。そこで、プラントパラメータ原簿⁽¹⁶⁾から広帯域水位計の水位データを拾 い集めて、燃料域水位に換算して加えてある。広帯域水位計の下部圧力孔は TAF に設定してあると 推定されるため TAF 近傍または TAF 以下の水位データは信用できないと考えられる。著者は事故後 かなり早い段階で、水位計が正しく作動していないことを指摘していた [(HTC Rep.15.1, 2011/5/14)、 および文献⁽¹⁷⁾]。3月13日5:00以後のプラントパラメータ⁽¹⁵⁾による3号機の燃料域水位データは、 図6に示すように TAF に達してからかなり時間がたった後での水位データなので、基準面器の水が 蒸発することにより正しい値を示していないと考えられる。その時刻の広帯域水位計の値⁽¹⁶⁾も正し い値を示していない。一方、2号機では TAF に達してから急激に水位が低下したので、TAF より水 位が低くても比較的正しい水位を示していた⁽⁶⁾と考えられる。

図5の水位推定が正しければ、政府事故調⁽⁵⁾で3号機破壊の原因とされた HPCI を手動停止した行 為は、結果的に RPV の破壊を2時間程度遅らせたことになる。もし HPCI を手動停止しなければ RPV はもっと早くに水位低下が起こり、もっと早期に RPV 破壊を起こしたと考えられる。つまり、HPCI の手動停止は3号機の破壊に決定的な影響は与えなかったと考えられる。

図5に示すように、前報⁽³⁾で推定した RPV 破壊時刻の8:55頃には RPV 内の水は約50ton で、ほとんど水は残っていなかった。このとき、溶け落ちた燃料で RPV が破壊し、その燃料が RPV 外に流出したことは十分考えられる。従って、RPV の破壊位置は RPV 底部と推定され開口面積も3機の原子炉の中で一番大きいと予想される。この推定は前報⁽³⁾と同様である。このことは、2013年10月現在で、3号機周りの放射能汚染が激しく原子炉に近づけない事とも符合する。TEPCOの推定⁽⁵⁾では、3号機の RPV 損傷は14日8:40頃で、燃料はほとんど RPV 内にあると予想したが、この予想は3号機の現状や本解析とは異なっている。2012年7月23日に発表された政府事故調の最終報告書⁽⁹⁾では、3月13日6:30~9:10に RPV が破壊した可能性を指摘しているが、具体的な解析データを示していない。著者が8:55に破壊を予想した論文⁽³⁾は、2012年5月4日に投稿されている。また、この論文の基本となる考え方は2011年10月に公開されている(HTC Rep.19.2, 2011/10/13)。

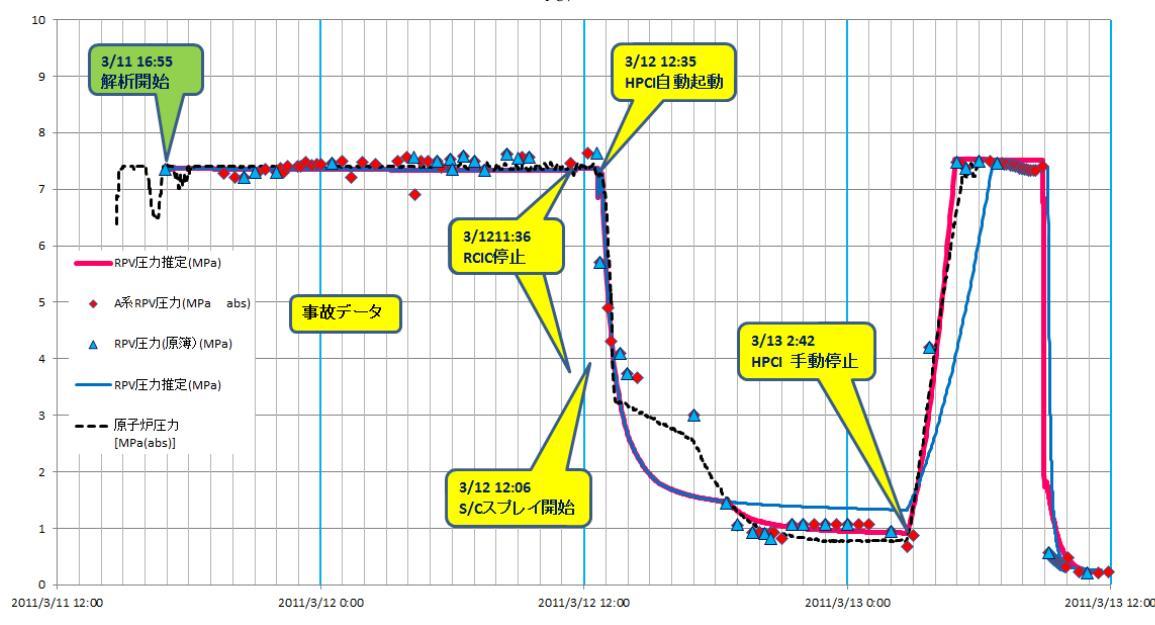
Fig. 6 Accident analysis of RPV pressure based on the scenario that HPCI was working until 2:42 13/3, and comparison with measured data, the present scenario and the TPCO's estimation⁽⁷⁾.

図6は、HPCIが3月12日2:42に手動停止するまで注水を続けていたと仮定した場合のRPV圧力の変化と当時の実測値を比較したものである。図中には本報の事故シナリオに基づく解析と、TEPCO報告書⁽⁷⁾に記載の解析結果も記載している。

HPCI が手動停止するまでの PRV 圧力変化は本報のシナリオと同様な変化を示している。TEPCO の解析は実測値と良くあっているが、どのような解析条件でこの結果が出ているかの記述がないの で原因は不明である。全ての解析結果は HPCI が隔離される 2:42 に圧力が急激に上昇している。し かし、HPCI が正常に作動したシナリオでは、RPV 内に水が大量にあるために、それが高温になるま でに時間がかかり、SRV から上記が放出されるのは、本報のシナリオに比べて 1 時間 40 分遅れの 6:35 である。この圧力上昇時間の相違は、この時間の実測データを説明できない。

以上、HPCIが13日2:42まで正常に作動し水位を保っていたという仮説は多くの矛盾を含んでいることが分かる。図 6-8の検討から、HPCIは12日12:35の動作当初からタービン側の直流モーター

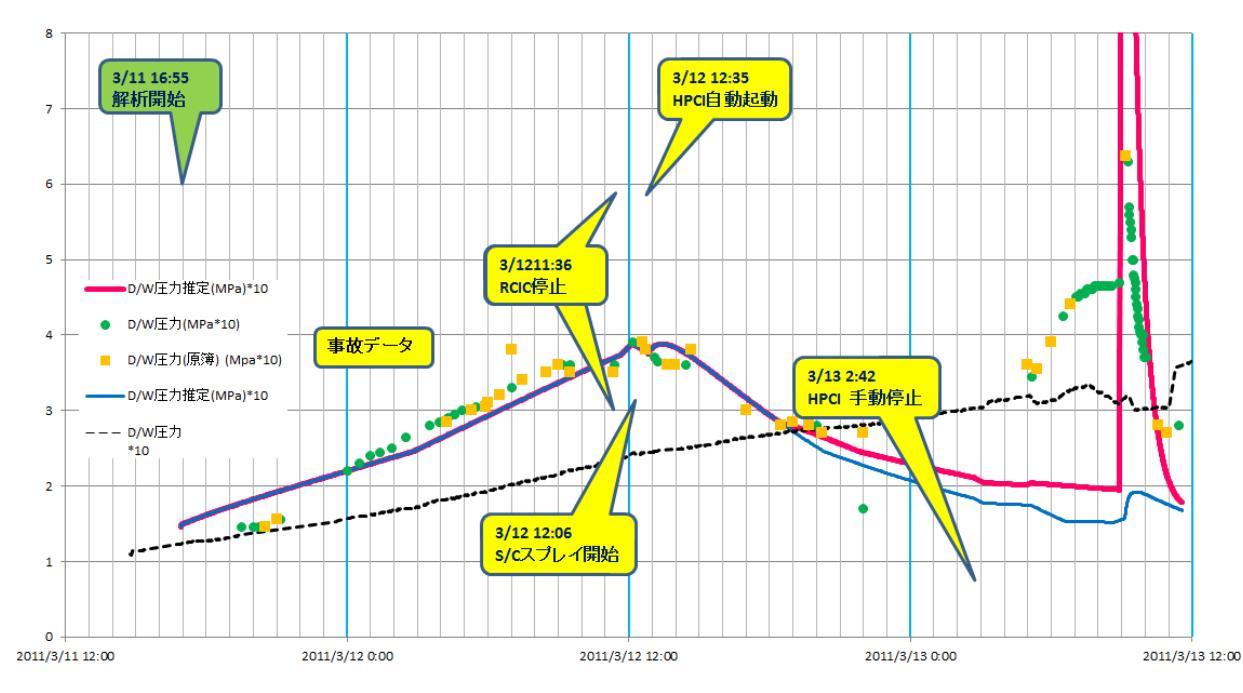
Fig. 7 Accident analysis of D/W pressure based on the scenario that HPCI was working until 2:42 13/3, and comparison with measured data, the present scenario and the TPCO's estimation⁽⁷⁾.

図7は、諸種の条件で推定した PCV 圧力変化と当時の測定データ、及び TEPCO の解析結果⁽⁷⁾を示している。津波によるトーラス室への海水流入を仮定し、その海水と S/C との熱交換を仮定した本報のモデル解析は3月12日20:00頃までの実測値と良くあっている。しかし、TEPCO の解析は当時の実測値を全く模擬していない。12:06 に開始した S/C スプレイの影響もほとんど見られない。 TEPCO の解析は、計算条件が記載されていないのでなぜこの様に実測データを合わないかは不明である。TEPCO 推定 ⁽⁷⁾では、事故後初期において本来なら圧力が上昇しないはずの PCV が何らかの条件で圧力上昇したとしている。しかし、著者の2号機の解析 ⁽⁶⁾ で、外部との熱交換がない状態では PCV の圧力は急激に上昇することが示されている。

3月13日8:55以後のPCVの挙動は、HPCIが正常に作動していたとするTEPCOシナリオと本報 のシナリオでは圧力挙動が大きく異なっている。本報のシナリオではRPVが破壊されることにより RPV内の蒸気が一気にD/Wに放出されるために急激にPCV圧力が増大し、それによって9:05にPCV が破壊したとしている。実測値でもそのような圧力上昇が記録されている。ただし、本報のモデル は放出蒸気が飽和蒸気であるという仮定に基づいているので、圧力値は一致していない。一方、 TEPCOのシナリオは9:08にSRVによる強制減圧したと想定している。そのため、放出蒸気はS/C 内の水で凝縮される相平衡モデルで解析している。この頃、S/C はほぼ満水状態と推定されるため、 約6000tonの水で蒸気は凝縮され、PCV内の圧力上昇は僅かに留まっている。このシナリオでは、 9:20 にベントが成功したとしているので、それ以後は圧力が下がっている。このシナリオでは、当 時計測された圧力データを説明できない。

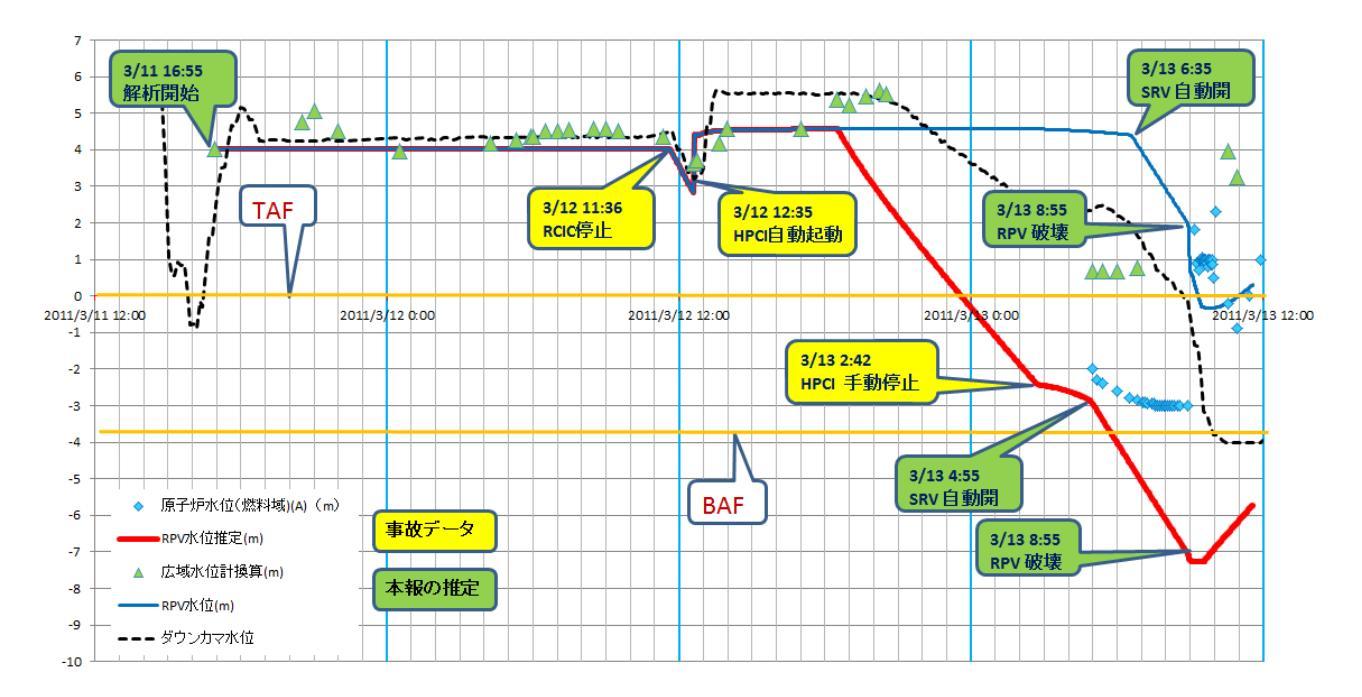
Fig. 8 Accident analysis of water level in RPV on the scenario that HPCI was working until 2:42 13/3, and comparison with measured data, the present scenario and the TPCO's estimation⁽⁷⁾.

図8は、諸種の条件で推定した RPV の水位変化と当時の測定データ、および TEPCO の解析結果 ⁽⁷⁾を示している。HPCI が3月12日2:42 まで作動していたシナリオでは、6:55 に SRV が作動して水 位が下がるまで RPV 内の水位は保たれていた。その後、9:08 に SRV を強制減圧するまで水位は TAF より上にある結果となった。1号機の解析⁽¹⁷⁾でも述べたように、原子炉の水位計は水位が TAF より 上にある限り正しい値を示す。もし HPCI が正常に作動していたという仮説が正しければ、水位が燃 料棒より上にあるときの燃料域水位データは正しい値を示していることになるが、TAF 以下を示す 水位測定値は説明がつかない。

TEPCOの解析(ダウンカマ水位)では、3月12日21:00頃から水位が下がり始めているがその原因については言及されていない。この水位低下はTEPCOの中間報告⁽⁵⁾には記載されていない。この推定水位が正しいとすれば13日5:00以後も水位はRAFより上なので、そのときTAF以下になっている燃料域(A系)の水位データが説明できない。

TEPCOの解析結果は計測結果と良く一致している。しかし、図8を見ると、HPCI停止時の水位は TAF+2m 以上であり、RPV 内には多量の水がある。本報と TEPCOの崩壊熱推定は前報によると ほとんど同じ⁽³⁾である。TEPCOの解析は詳しい計算条件の説明がないので、なぜ実験データと同じ推定結果になるかは不明である。

政府事故調(最終報告書)別紙⁽¹⁵⁾では、著者の前報⁽³⁾と同様に、3月13日6:30から9:10の間にRPV が破壊した可能性を示唆している。さらに、HPCI手動停止後1時間程度で水位はTAF程度に近づ き、以後水位の減少と共に炉心損傷したことが示唆されている。また、この頃の水位データは信用 できないとしている。図8を見ると、HPCI手動停止まで水位が維持されているとしたら、それから 1時間後にTAFまで水位が減少することは不可能である。つまり、RPVが隔離されてから崩壊熱に よって中の水と蒸気が加熱されSRVが作動する圧力になって初めて水位が低下するからである。中 間報告では、水位は信用できないとしているが、前述のように炉心の水位がTAF以上なら水位計は 正確なはずである。また、HPCIが2:42まで正常に作動し。この頃の水位が図8のように維持されて いれば、RPVが6:30から9:10に破壊することは考えにくい。以上から、政府事故調の報告書は幾つ かの矛盾を含んでいると考えられる。
